UNIVERSIDADE FEDERAL RURAL DE PERNAMBUCO
PROGRAMA DE PÓS-GRADUAÇÃO EM ENGENHARIA AGRÍCOLA
DEPARTAMENTO DE ENGENHARIA AGRÍCOLA

**BIOENGENHARIA NA ESTABILIZAÇÃO DE TALUDES: AVALIAÇÃO
EXPERIMENTAL DA APLICAÇÃO DE TAPETES DE GRAMA E PÓ DE COCO**

Dissertação apresentada ao Programa de Pós-Graduação em Engenharia Agrícola da Universidade Federal Rural de Pernambuco, como parte dos requisitos para obtenção do título de Mestre em Engenharia Agrícola. Área de concentração: Manejo Integrado de Água e Solo.

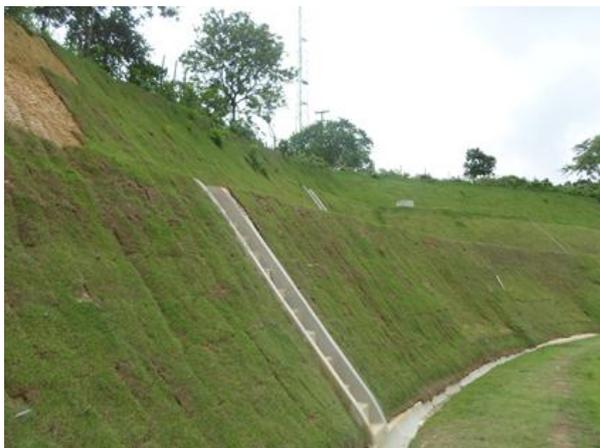
O sistema de drenagem no talude é constituída por canaletas de concreto com seção de 0,20 m e degraus dissipadores de energia potencial escalonados para diminuir a velocidade de queda. O direcionamento das águas é para as laterais do talude de onde escoa por gravidade, sendo coletadas e destinadas a uma caixa coletora da rede de drenagem da via.

Figura 2: Talude e sistema de drenagem vertical em escada e horizontal em calha.

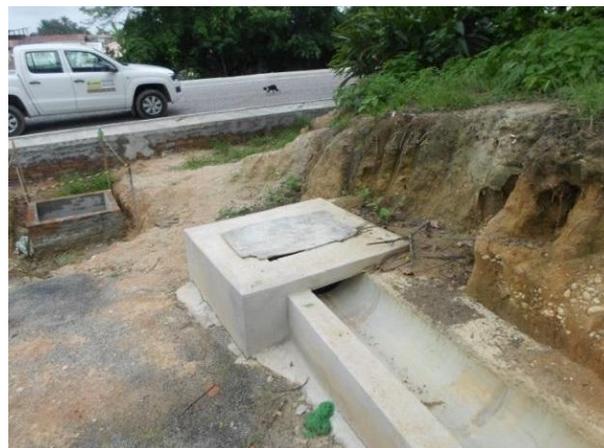
Figura 3: Detalhe do sistema de drenagem (caixa coletora conectando a calha com a drenagem da via transrural).

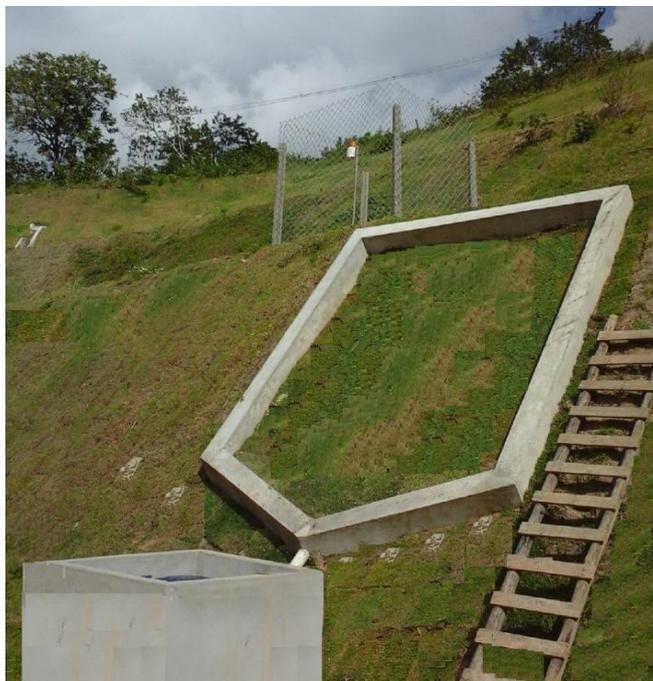
As unidades experimentais apresentam área de 11,60 m², com dimensões 3,0 x 3,45 m, demarcadas por alvenaria de tijolos cerâmicos. No ponto mais baixo da unidade experimental foi instalado um tubo de 100 mm para coleta da água e

do material carregado para armazenamento em tanque de PVC de 500 litros (Figura 4).

Figura 4: Foto da unidade experimental construída no platô basal do talude conectada ao reservatório de acumulação. Acima da parcela visualiza-se o pluviômetro.

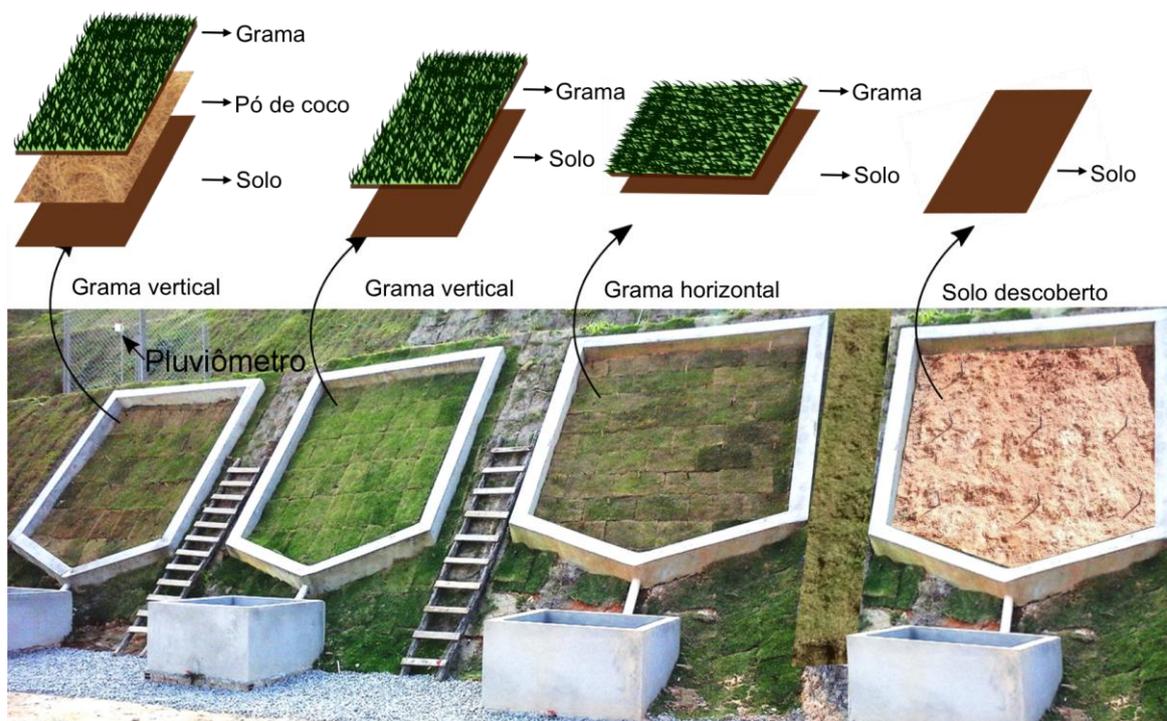
Os tratamentos consistiram na aplicação das seguintes proteções às unidades experimentais: (TVP) Tapetes Verticais de grama esmeralda + Pó de coco; (TV) Tapetes Verticais de grama esmeralda; (TH) Tapetes Horizontais de grama esmeraldas e (TC) Tratamento controle com solo exposto (Figura 5); os quais foram analisados após cada evento chuvoso ocorrido.

Figura 5: Tratamentos aplicados nas unidades experimentais, da esquerda para a direita: (TVP) Tapetes Verticais de grama esmeralda + Pó de coco; (TV) Tapetes Verticais de grama esmeralda; (TH) Tapetes Horizontais de grama esmeraldas e (TC) Tratamento Controle.

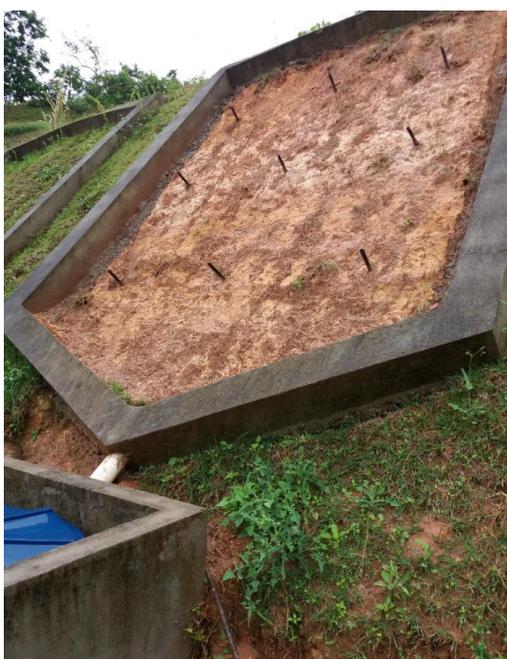
Foram distribuídos 9 pinos em uma parcela de cada tratamento estudado (TC, TH, TVP e TV), sendo 3 posicionados na área alta (a), 3 na área média (b) e 3 na área baixa (c) (Figura 6). Os pinos foram confeccionados com tubos de ferro galvanizado de 1/2" de diâmetro e comprimento de 30 cm, nos quais realizou-se marcação em 15 cm com tinta permanente para visualização da parte exposta enquanto o restante do comprimento foi cravado no solo de forma perpendicular. O monitoramento foi realizado em 16 eventos pluviométricos e as medições aferidas e registradas após cada evento chuvoso utilizando trena metálica.

Figura 6: Parcela experimental de Tratamento Controle (TC) com a distribuição dos pinos de erosão.

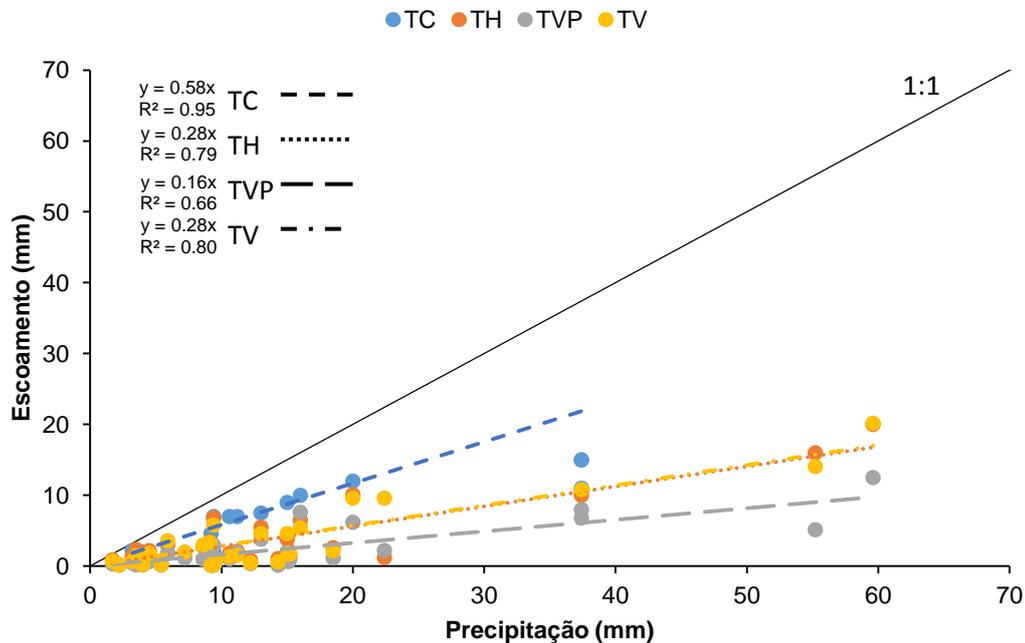
O tratamento com tapetes de grama verticais (TV) apresentou um coeficiente de escoamento de 28,53% da precipitação e o tratamento com tapetes horizontais (TH) 28,16%, verificando-se praticamente igual, demonstrando que a forma de plantio do tapete não interfere no escoamento. No entanto, o tratamento de gramas verticais associado ao pó de coco (TVP) apresentou menor coeficiente de escoamento, representado por 16,31% do total precipitado

considerando os 31 eventos analisados. Por outro lado, a parcela controle (TC), com solo exposto, apresentou o maior coeficiente de escoamento 58,51% da precipitação em apenas 14 eventos pluviométricos.

Figura 7: Relação entre escoamento e as precipitações pluviométricas para cada tratamento aplicado nas parcelas de estudo.

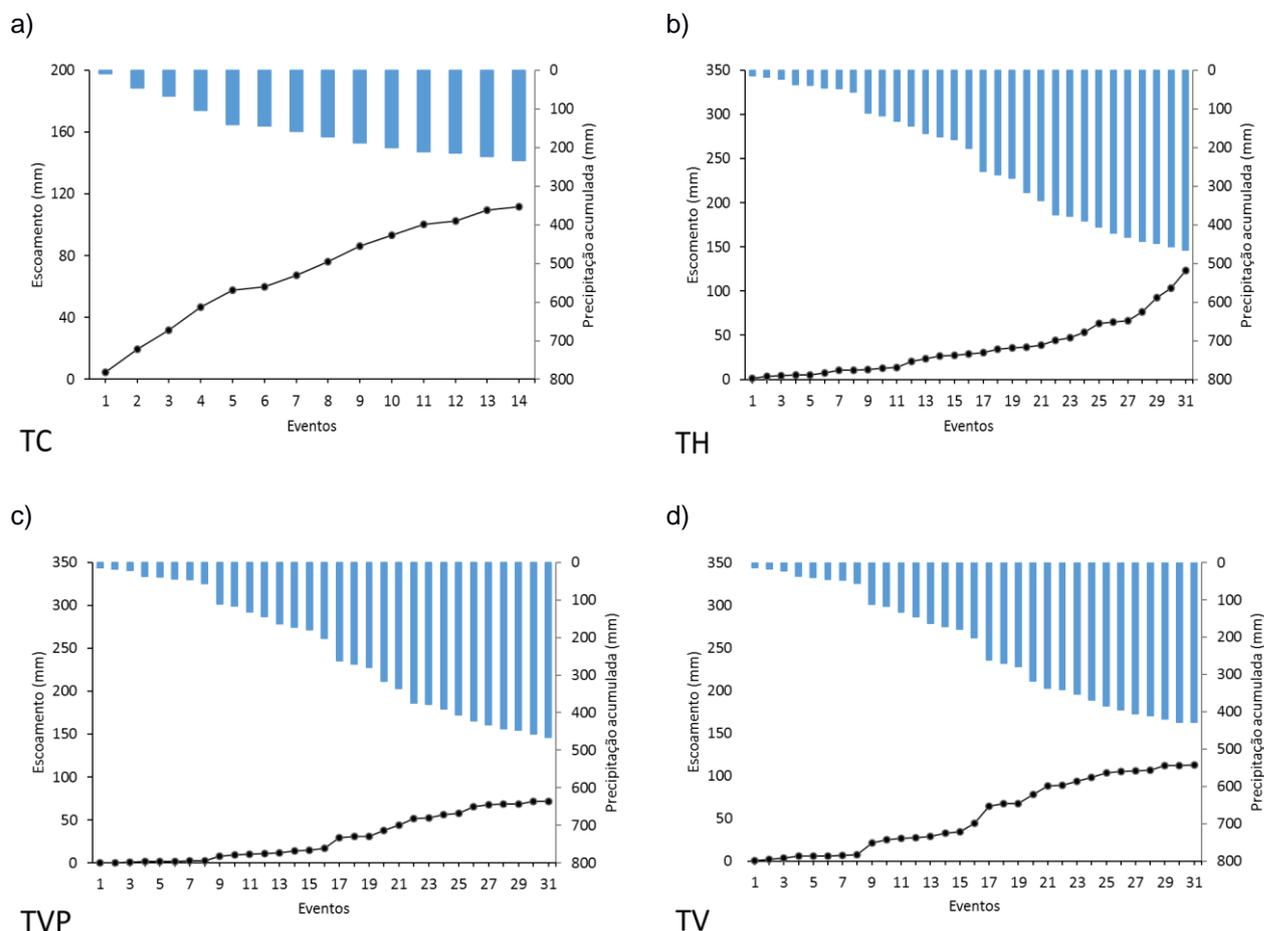
A Figura 8 apresenta o comportamento do escoamento acumulado para cada evento estudado. No tratamento de controle TC (Figura 8a) pode-se observar quantidades expressivamente superiores de escoamento gerado em apenas 14 eventos pluviométricos quando comparado aos demais tratamentos, atingindo 111,5 mm de escoamento acumulado para precipitação acumulada de 220 mm.

Verificou-se que nos 31 eventos com 465,9 mm de precipitação acumulada, o tratamento TH (Figura 8b) houve redução na geração de escoamento superficial que atingiu 123 mm quando comparado ao tratamento TV (Figura 8d) que acumulou escoamento de 132,6 mm; entretanto, o tratamento TVP (Figura 8c) foi o que ofereceu maior retardo no escoamento superficial chegando a 71,9 mm. Desta forma, é possível confirmar que os tapetes de grama ofereceram proteção imediata nas parcelas.

Considerando que TVP apresentou o menor escoamento acumulado e a única diferença entre esse tratamento e o TV é o substrato de pó de coco, tem-se que o escoamento acumulado no TVP foi 54% menor que no TV, mostrando a eficiência do pó de coco na redução do escoamento.

Figura 8: Escoamento acumulado (mm) e precipitação acumulada (mm) para todos eventos estudados nos diferentes tratamentos.

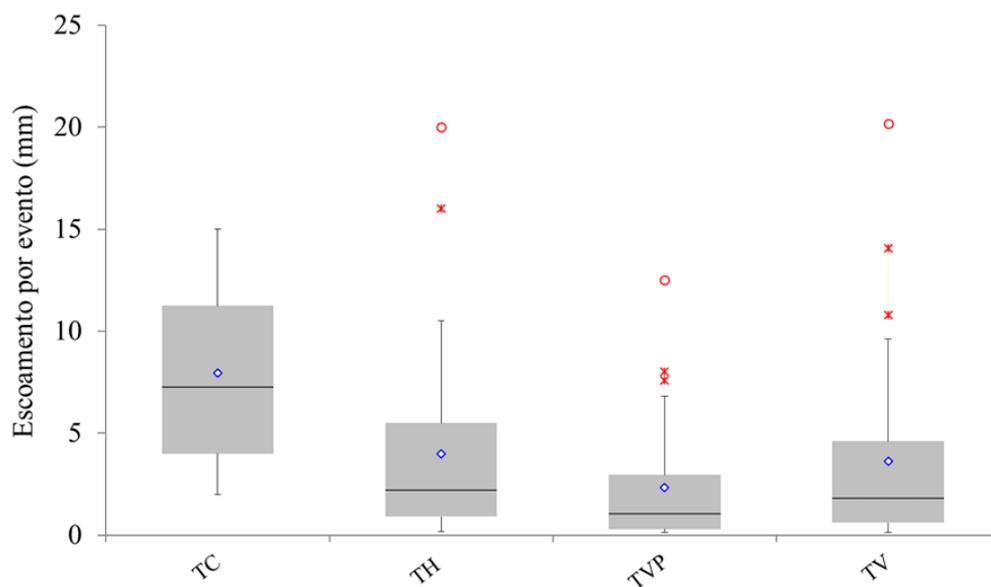
A Figura 9 apresenta o boxplot do escoamento por tratamento, onde pode-se verificar que o tratamento controle (TC) apresentou 50% do escoamento entre 4,6 e 11 mm (média 8 mm; mediana 7,5 mm). O tratamento com grama horizontal (TH) apresentou distribuição de 50% do escoamento entre 1 e 5,5 mm (média 4 mm; mediana 2,4 mm). O tratamento com grama vertical associado ao pó de coco (TVP) apresentou os menores valores de escoamento dentre todos os tratamentos com 50% do escoamento entre 0,45 e 3,8 mm (média 2,3 mm;

mediana 1,5 mm). O tratamento com grama vertical (TV) teve sua distribuição de valores semelhante ao TH apresentando 50% do escoamento entre 1 e 4,5 mm (média 3,6 mm; mediana 2,3 mm).

Figura 9: Boxplot para os dados de escoamento nos diferentes tratamentos adotados.

Considerando as médias e as medianas todos os tratamentos apresentaram distribuição assimétrica positiva, tendo em vista que as medianas se aproximam do primeiro quartil. Destaca-se que o escoamento variou de forma decrescente nos tratamentos TC, TH, TV e TVP, sendo este último o que obteve melhor eficiência na proteção do solo.

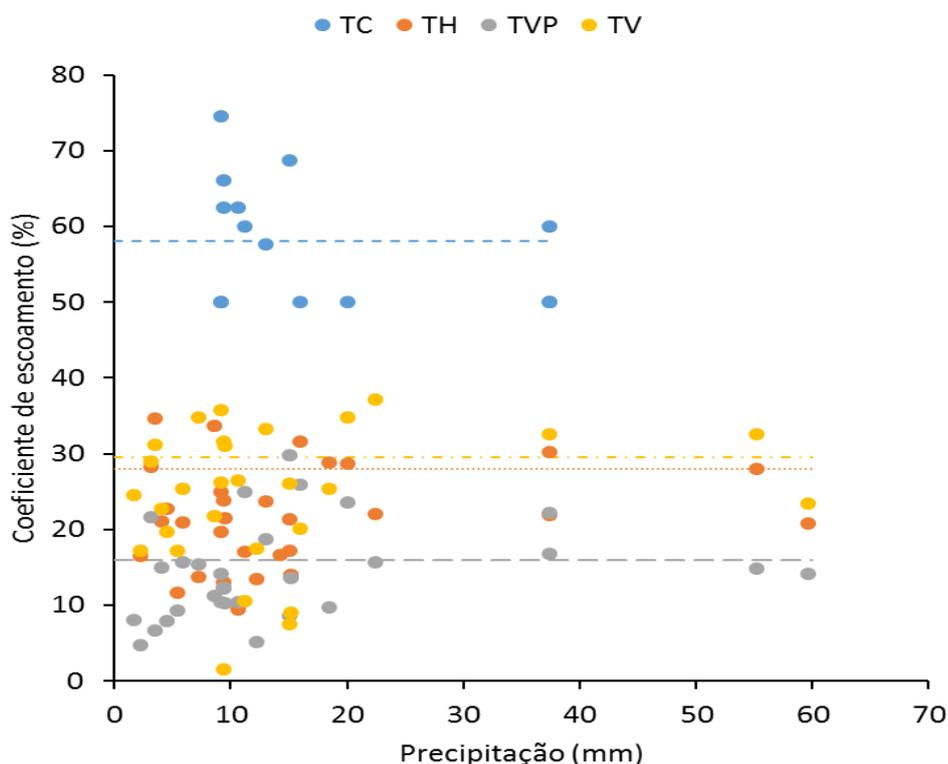
Figura 10: Relação entre precipitação e o coeficiente de escoamento por tratamento.

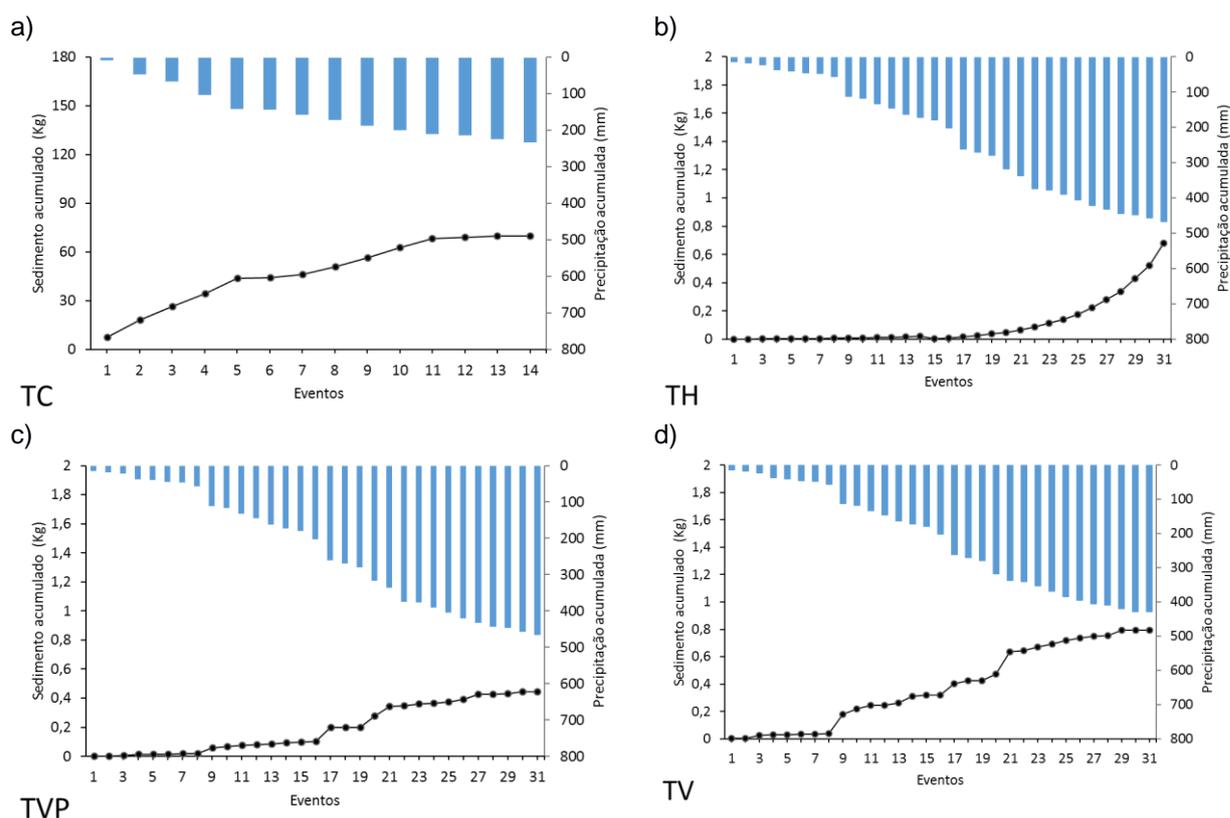
A relação da precipitação acumulada e a geração de sedimentos acumulados nos diferentes tratamentos de grama e de controle (Figura 11).

Figura 11: Sedimentos acumulados (kg) e precipitação acumulada (mm) por tratamento nos eventos estudados.

No TC foi possível quantificar os sedimentos acumulados no solo descoberto para todos os 14 eventos (Figura 11a) com perda de solo de 7,4 kg já

Na análise geral dos gráficos da Figura 11, pode-se comparar o comportamento do tratamento nas precipitações acumuladas de 100 mm e 200 mm, em que as perdas de sedimento acumulados foram: TC (30 kg e 65 kg); TH (0,8 kg e 0,9 kg); TVP (0,1 kg e 0,2 kg) e TV (0,2 kg e 0,3 kg), respectivamente. Desta forma, evidencia-se que o tratamento de grama vertical associado ao substrato de pó de coco (TVP) apresentou o melhor desempenho em comparação aos demais. Verificou-se que quanto maior a precipitação, maior será o escoamento e o sedimento total numa relação direta corroborando com o estudo de Mariani (2016).

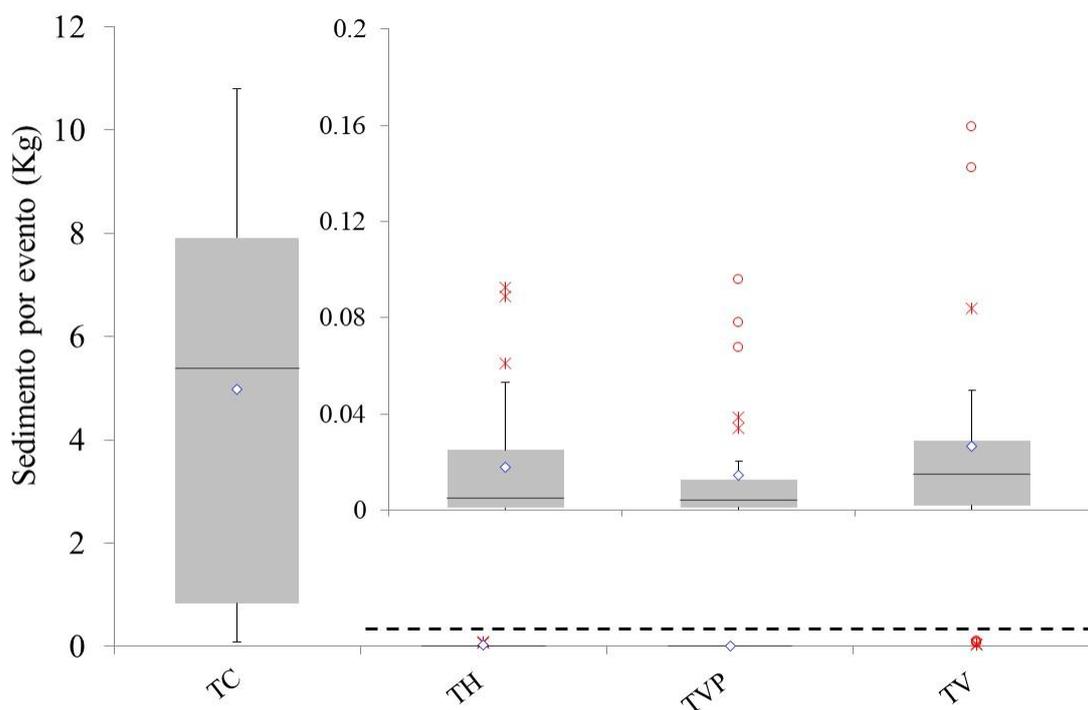
A Figura 12 apresenta a análise do sedimento total por tratamento. Considerando que os tratamentos com tapetes de grama apresentaram valores menores que 1 kg a escala foi modificada para permitir a análise.

Figura 12: Boxplot do sedimento total por tratamento.

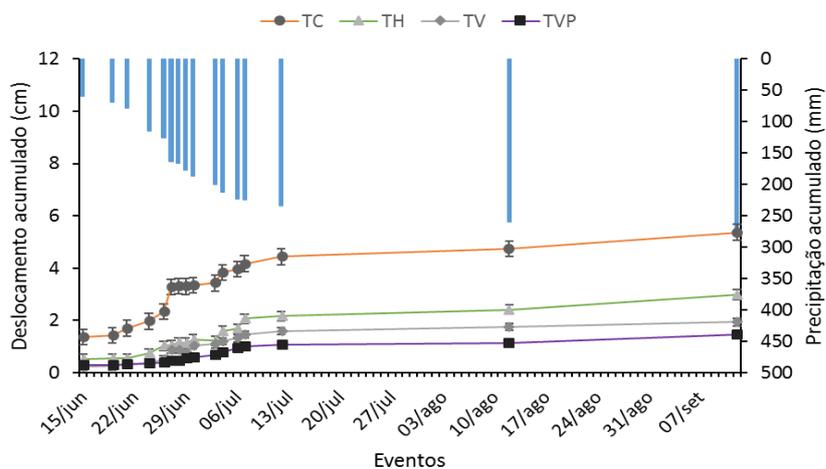
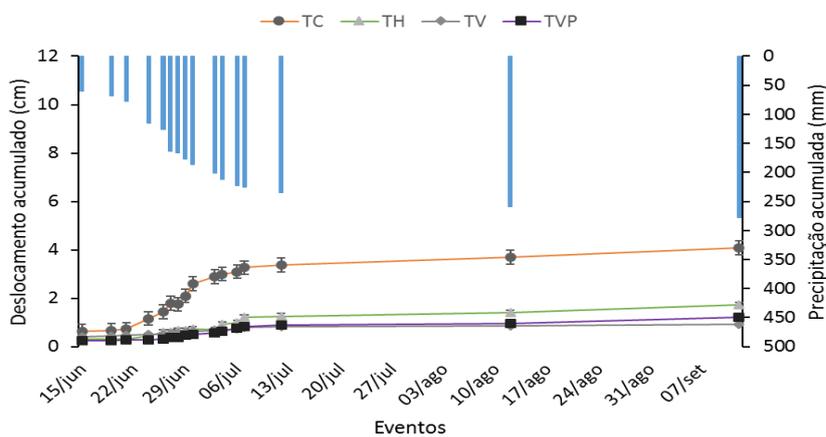
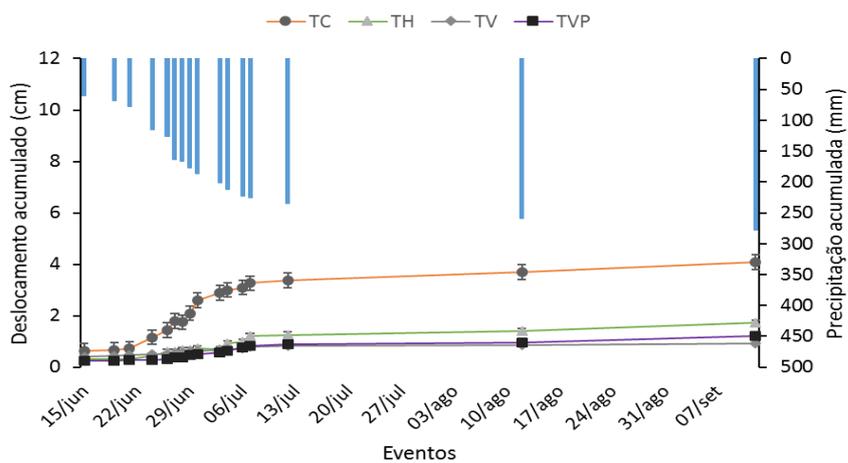
As aferições realizadas nos pinos, quanto ao deslocamento de solo, nos diferentes tratamentos estão representadas na Figura 13, onde: a) representa os pinos instalados na área mais alta da parcela; b) representa os pinos na parte intermediária das parcelas; e c) representa os pinos na parte mais inferior das parcelas estudadas.

Figura 13: Deslocamento acumulado (mm) de solo afetados no monitoramento de pinos para os tratamentos TC, TH, TV e TVP no período de 15/06/17 a 07/09/17.

Os deslocamentos na parte mais elevada das parcelas em cada tratamento (Figura 13a) na qual se observou que o processo de deslocamento do solo foi mais expressivo no tratamento controle (TC), que variou de 1,36 cm na primeira medição até 5,37 cm na última precipitação acumulada; No tratamento com grama horizontal (TH) notou-se média inicial de 0,52 cm e no último evento de 2,98 cm; O tratamento com grama vertical associada ao substrato de pó de coco (TVP) teve deslocamento médio inicial de 0,28 cm atingindo média acumulada final de 1,4 cm; No tratamento com grama vertical (TV) houve deslocamento médio inicial de 0,23 cm até 1,9 cm no acumulado médio do último evento.

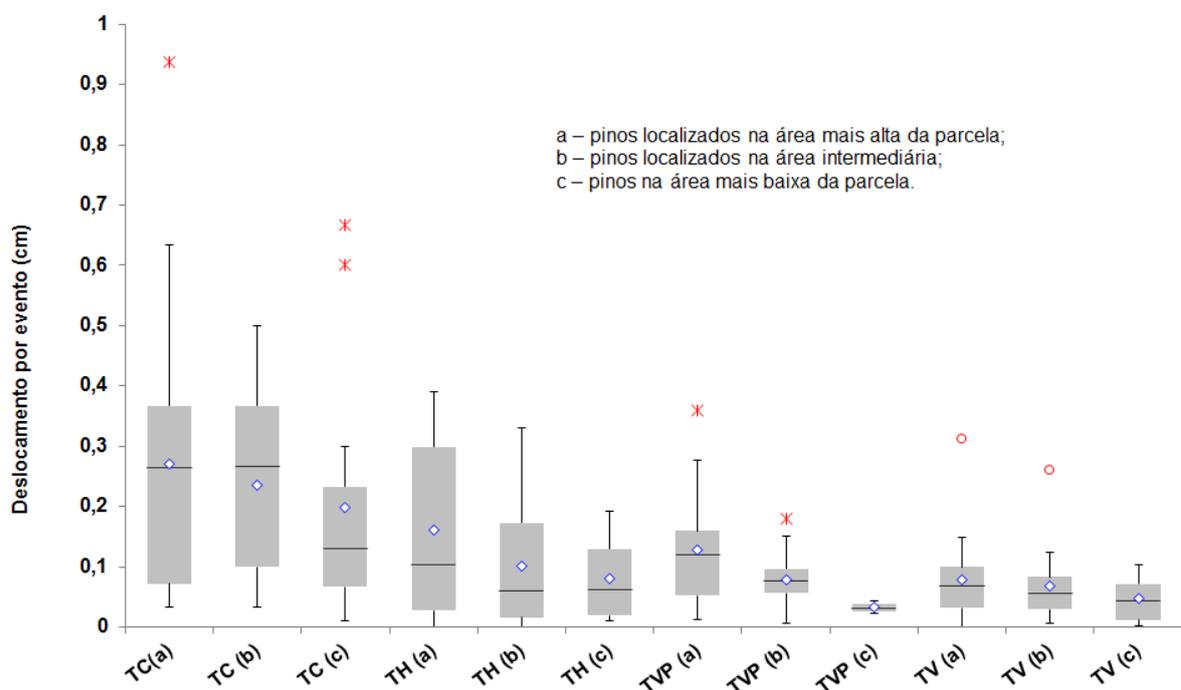
Na Figura 14, verificou-se que o deslocamento do TC(a) apresentou distribuição de valores concentrados entre 7 e 37 mm (média 28 mm; mediana 27 mm); TC(b) variou de 11 até 37 mm (média 24 mm; mediana 27 mm); e TC(c) com distribuição concentrada entre 8 e 23 mm (média 20 mm; mediana 12 mm). Esse foi o tratamento que apresentou maiores deslocamentos de solo aferidos nos pinos com média geral de 24 mm.

Figura 14: Boxplot do deslocamento de solo acumulado por tratamento e área de distribuição dos pinos.

O TH(a) teve distribuição de valores concentrada entre 3 e 30 mm (média 16 mm; mediana 10 mm); TH(b) variou de 2 a 17 mm (média 11 mm; mediana 5 mm); e TH(c) com distribuição concentrada entre 2 e 14 mm (média 9 mm; mediana 6 mm). Esse foi o tratamento que apresentou o segundo maior deslocamento de solo nos pinos de erosão com média geral de 12 mm.
