BALANÇO HÍDRICO E CARACTERIZAÇÃO DA QUALIDADE DA ÁGUA
PLUVIAL PROVENIENTE DE UM TELHADO VERDE EM RECIFE/PE

Dissertação submetida ao Programa de Pós-Graduação em Engenharia Agrícola - PGEA da Universidade Federal Rural de Pernambuco - UFRPE como parte das exigências para obtenção do título de Mestre em Engenharia Agrícola.

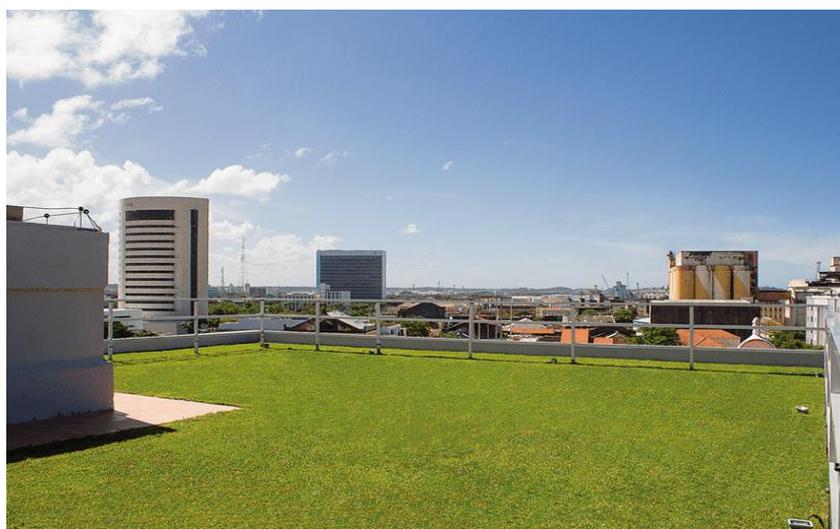
98 O telhado verde extensivo (Figura 1) caracteriza-se por utilizar vegetação de pequeno
99 porte, predominando as espécies que se desenvolvem espontaneamente, com facilidade para se
100 adaptar a locais e condições climáticas severas. Geralmente nesses telhados são utilizadas
101 gramíneas, suculentas, musgos e ervas que por apresentarem um aspecto mais rústico
102 necessitam de baixa manutenção (CALHEIROS & PALHA, 2017). Apresenta baixo custo de
103 instalação em relação aos demais, a camada de substrato contém poucos nutrientes, não é muito
104 profunda, com altura variando entre 6 e 20 cm, porém adapta-se muito bem com plantas de
105 baixa exigência nutricional e de baixo porte (IGRA, 2018).

108 Figura 1 - Telhado verde extensivo. Fonte: <http://revistasim.ne10.uol.com.br/blog/page/17/>,
109 2019.

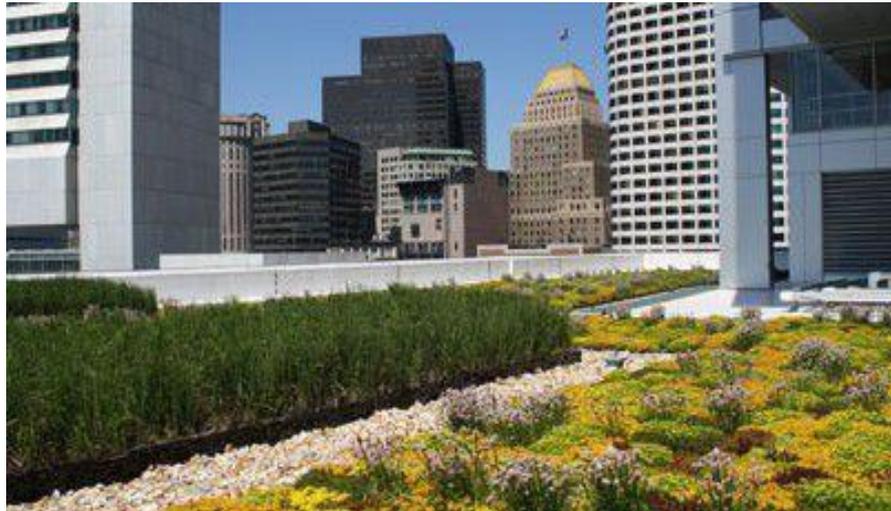
110 Por outro lado, o telhado verde semi-intensivo (Figura 2) caracteriza-se por conter
111 vegetação perene, rasteira e arbustos, na qual suporta uma camada média de substrato entre 12
112 a 15 cm e pode desempenhar múltiplas funções (IGRA, 2018).

115 Figura 2 - Telhado semi-intensivo. Fonte: [http://www.archiexpo.com/pt/prod/green-grid-roof/product-](http://www.archiexpo.com/pt/prod/green-grid-roof/product-159437-1974091.html)
116 [159437-1974091.html](http://www.archiexpo.com/pt/prod/green-grid-roof/product-159437-1974091.html), 2019.

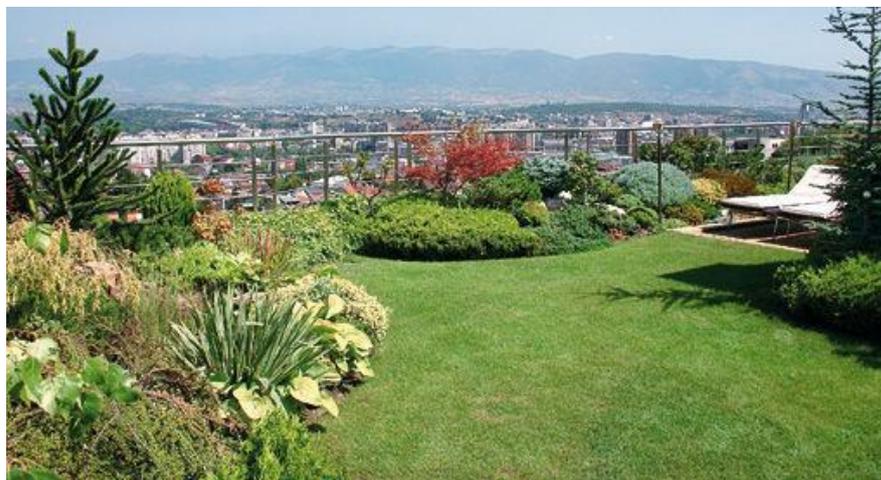
117 Já o telhado verde intensivo (Figura 3) se caracteriza por utilizar uma grande variedade
118 de espécies, desde rasteiras, arbustivas até arbóreas, suportadas em maiores espessuras de
119 substrato, normalmente superior a 15 cm, com necessidades de manutenção idênticas a um
120 jardim natural no que diz respeito a fertilização e rega (CALHEIROS & PALHA, 2017).

123 Figura 3 – Telhado intensivo. Fonte: [http://www.archiexpo.com/pt/prod/zinco-gmbh/product-66390-](http://www.archiexpo.com/pt/prod/zinco-gmbh/product-66390-385012.html)
124 [385012.html](http://www.archiexpo.com/pt/prod/zinco-gmbh/product-66390-385012.html), 2019.

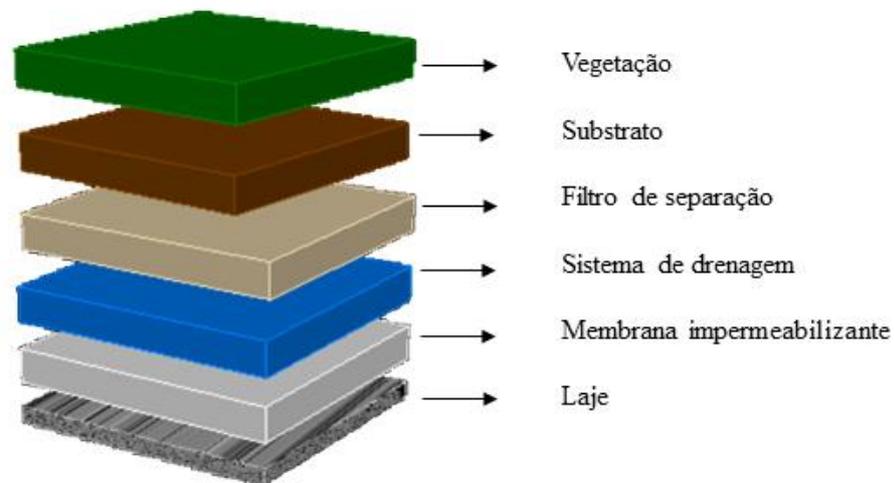
130 Os materiais utilizados em cada camada da cobertura verde podem variar entre regiões,
131 seja pela necessidade de adequação ao clima, disponibilidade de alguns materiais ou pelas
132 técnicas utilizadas. Entretanto há uma composição básica da estrutura dos telhados verdes e que
133 são levadas em consideração quando se for implantar o telhado independente de sua tipologia
134 (BALDESSAR, 2012; OHNUMA JÚNIOR, 2014; TASSI et al., 2014). A Figura 4 apresenta
135 de forma esquemática os elementos básicos que compõe a estrutura do telhado.

138 Figura 4 - Representação esquemática da estrutura geral de um telhado verde. Fonte: (SILVA
139 JÚNIOR, 2020).

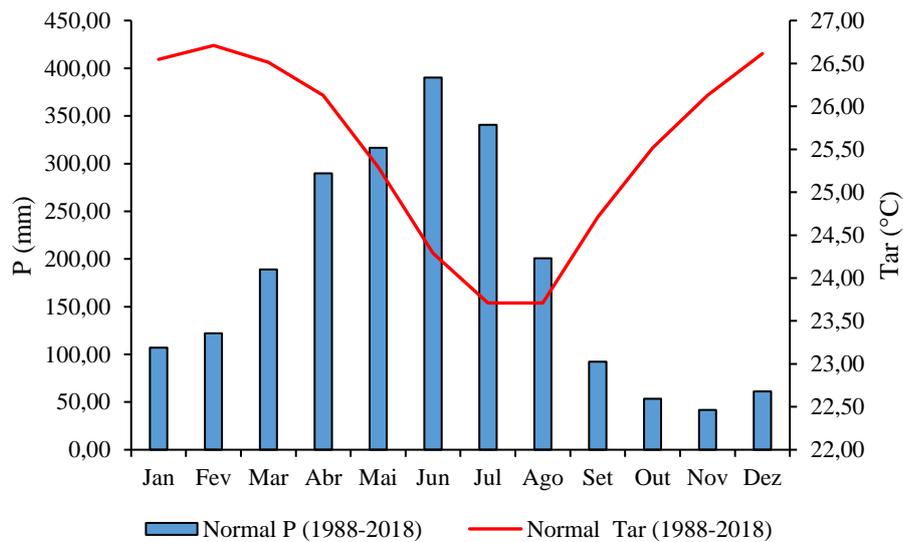
1129 As normais climatológicas da precipitação e temperatura média mensal em Recife-PE
 1130 no período de 1988 a 2018 estão apresentadas graficamente na Figura 2.

1132 Figura 2. Normais climatológicas da precipitação e temperatura média mensal em Recife-PE. Normal
 1133 P= normal climatológica da precipitação; Normal Tar= normal climatológica da temperatura.

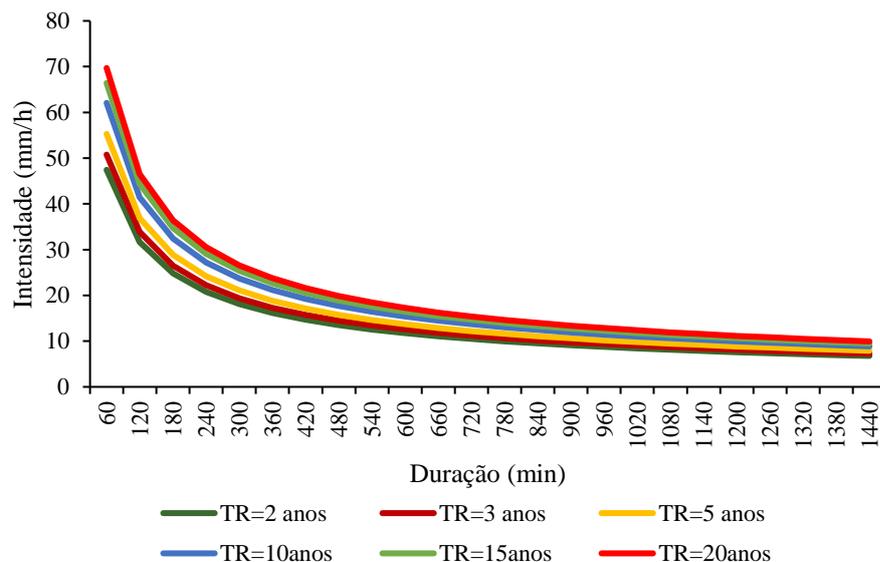
1135 Com a Equação IDF do Recife (PREFEITURA DO RECIFE, 2016), obteve-se as curvas
 1136 intensidade x duração (Figura 3) para os períodos de retorno de 2, 5, 10, 15 e 20 anos, em
 1137 conformidade com o tempo de retorno iguais ou inferior a 10 anos para dispositivos de
 1138 microdrenagem urbana, com durações de até 1.440 minutos que corresponde a 24 horas, em
 1139 que a intensidade de chuva é dada em mm/h.

1142 Figura 3. Curva intensidade x duração para diferentes períodos de retorno para Recife-PE. TR= tempo
1143 de retorno.

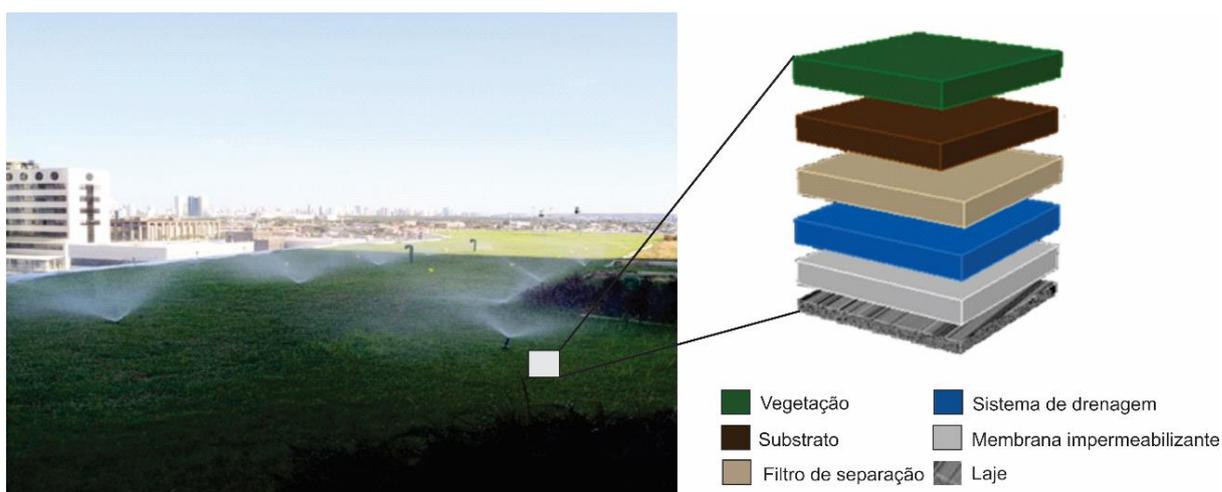
1157 Figura 4. Sistema de irrigação escamoteável e esquema da composição do telhado verde em estudo.

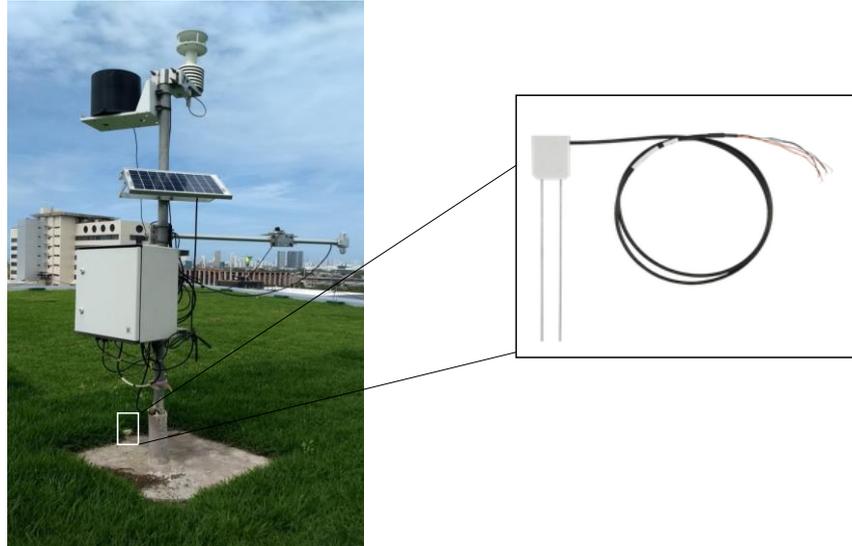
1215 conectadas a uma placa de circuito impresso. O manual do proprietário do sensor afirma que a
1216 acurácia do dispositivo de medição é de $\pm 3\%$ do conteúdo volumétrico da água com
1217 condutividade elétrica ≤ 3 dS m e a precisão é $< 0,05\%$ com registro na faixa de umidade de 0 a
1218 $0,5 m^3 \cdot m^{-3}$.

1220 Figura 5. Sensor Refletômetro de Conteúdo de Água no Solo Campbell Scientific CS650. Fonte:
 1221 <https://www.campbellsci.com.au/soil-water-content>.
 1222

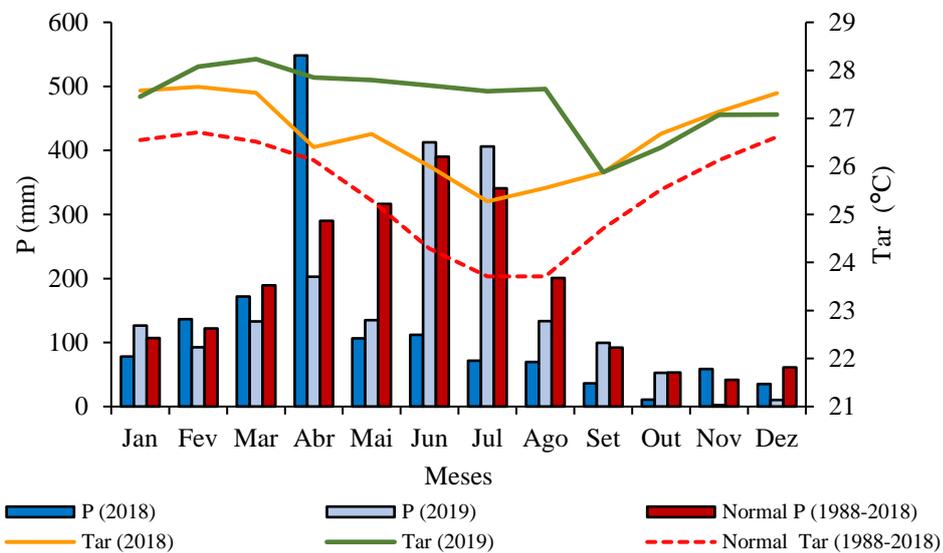
1224 O comparativo entre as temperaturas médias e a precipitação pluviométrica mensal dos
 1225 anos de 2018 e 2019, com a normal climatológica do Recife referente aos anos de 1988 a 2018
 1226 estão apresentados na Figura 6.

1228 Figura 6. Comparativo entre as temperaturas e precipitações mensais da normal climatológica (1988-
 1229 2018) com as temperaturas e precipitações monitoradas nos anos de 2018 e 2019 para a cidade de
 1230 Recife.
 1231

1261 Verificou-se na temperatura média do ano de 2018 uma tendência semelhante a
 1262 observada na média histórica, porém, mais elevada, com uma temperatura média anual de
 1263 26,66°C variando de 25,27 a 27,66°C. O maior registro de temperatura média ocorreu no mês
 1264 de fevereiro com 27,66 °C, enquanto julho registrou a menor média, cerca de 25,27 °C. A
 1265 temperatura média no ano de 2019 foi de 27,39 °C, sendo superior à temperatura obtida pela
 1266 normal climatológica que é de 25,90 °C. A maior temperatura média foi registrada no mês de
 1267 março com 28,23 °C, enquanto a menor média foi em setembro com 25,88 °C.

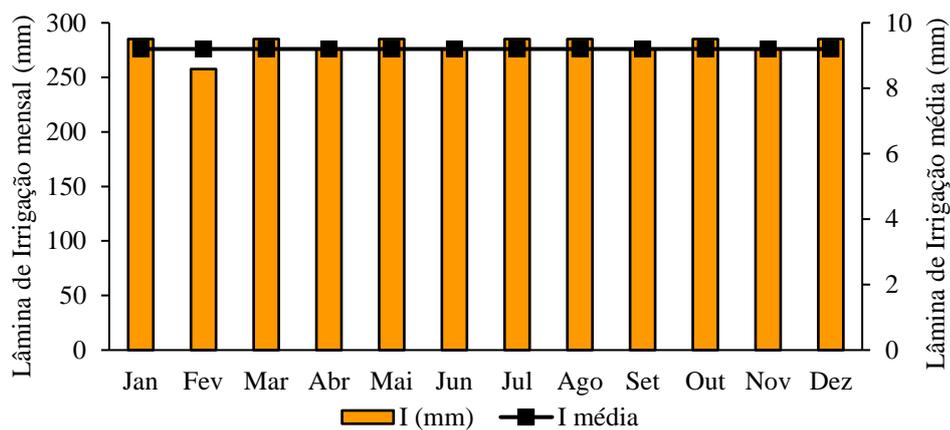
1268 A lâmina de irrigação aplicada no telhado verde é de 9,20 mm.dia⁻¹ (Figura 7), não
 1269 havendo variações de aplicação durante o ano. Mensalmente há uma variação em relação ao
 1270 número de dias de cada mês com um acumulado na faixa de 257,60 mm a 285,20 mm,
 1271 totalizando aproximadamente 3358 mm. ano⁻¹.

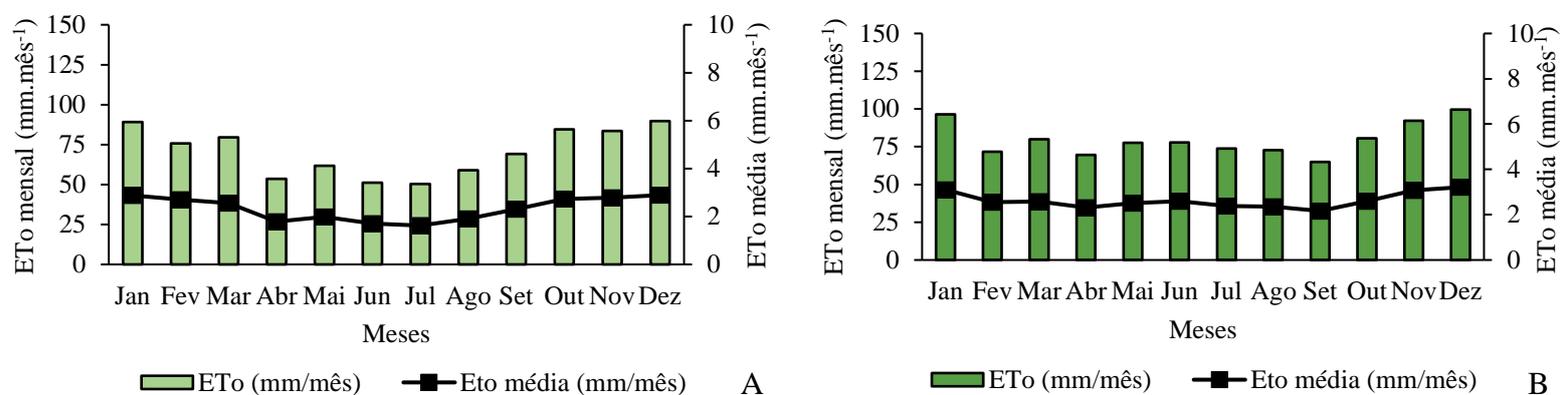
As variações mensais da evapotranspiração de referência calculada pelo método de Penman- Monteith no telhado verde ao longo dos dois anos está apresentada na Figura 8, em que a Figura 8A é referente ao ano de 2018 e a Figura 8B é referente a 2019.

Figura 8. Evapotranspiração de referência mensal para os anos de 2018 (A) e 2019 (B).

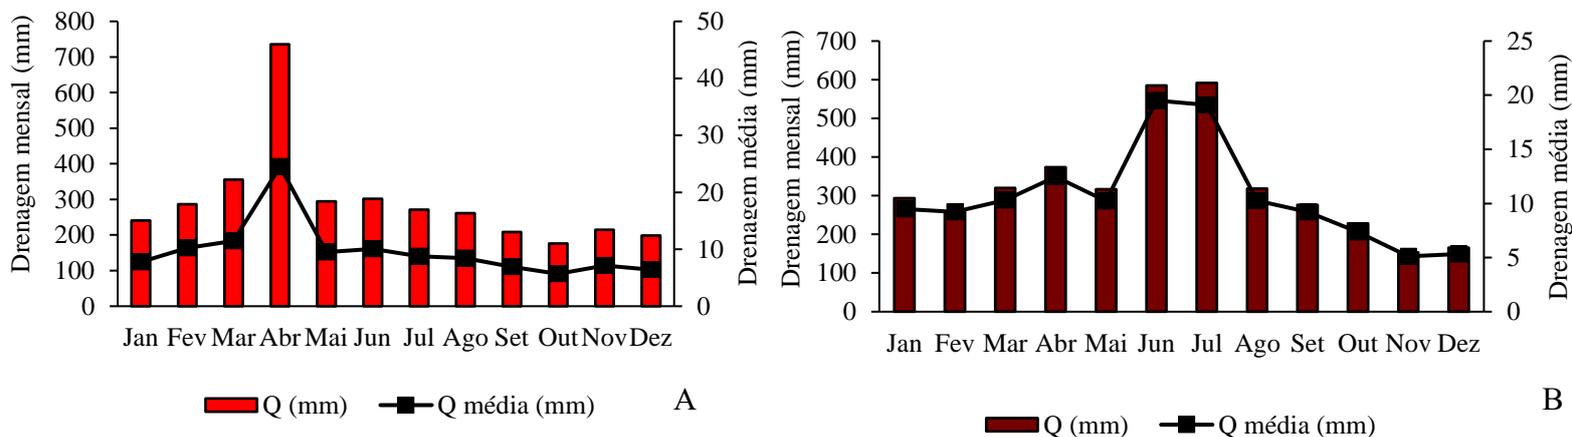
1317 Em relação a lâmina de drenagem (armazenada no reservatório), a Figura 9 apresenta a
 1318 variação mensal da lâmina de água que não foi absorvida pela vegetação e pelo substrato que
 1319 foi armazenada no reservatório, em que a Figura 9A é referente ao ano de 2018 e a Figura 9B
 1320 é referente a 2019.

1322 Figura 9. Variação mensal da lâmina de água drenada para os anos 2018 (A) e 2019 (B).
1323

1324 A lâmina média anual armazenada oscilou em torno de 9,74 mm em 2018 (Figura 9A).
1325 O mês de abril registrou a maior média de drenagem, cerca de 24,52 mm com um total mensal
1326 drenado de 735,70 mm, o que correspondeu a 20,75% do total anual. Isto deve-se ao fato deste
1327 ter sido o mês que registrou maior índice pluviométrico do ano, fazendo parte também do
1328 período mais chuvoso do Recife (WANDERLEY et al., 2018).

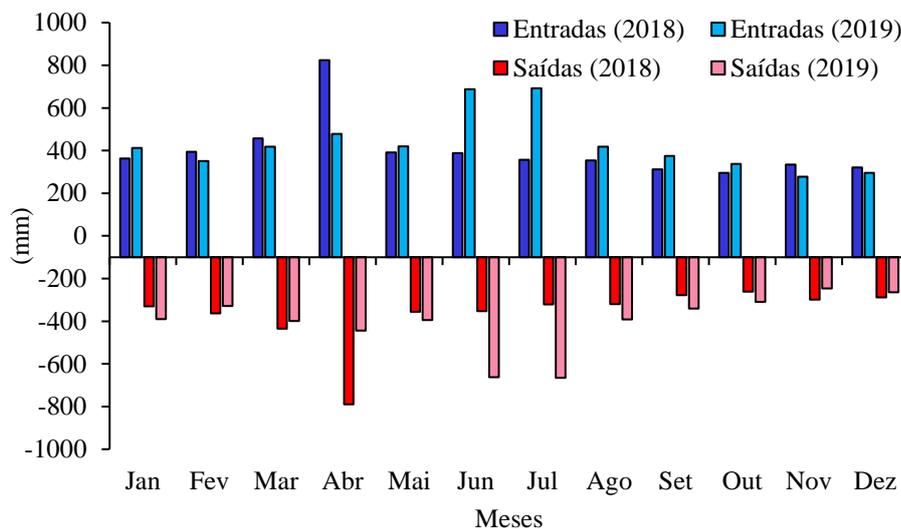
1369 As entradas e saídas de águas totais mensais no sistema para 2018 e para 2019 são
 1370 apresentadas na Figura 10, onde a parcela de entrada é composta por precipitação e irrigação e
 1371 a parcela de saída por evapotranspiração e drenagem.

1374 Figura 10. Entradas e saídas de água mensais no telhado verde em 2018 e 2019.

1410 anual. A parcela de saída segue tendência semelhante a obtida pela parcela de entrada, sendo a
1411 drenagem responsável por 80,21% da saída anual e a evapotranspiração por 19,79%.

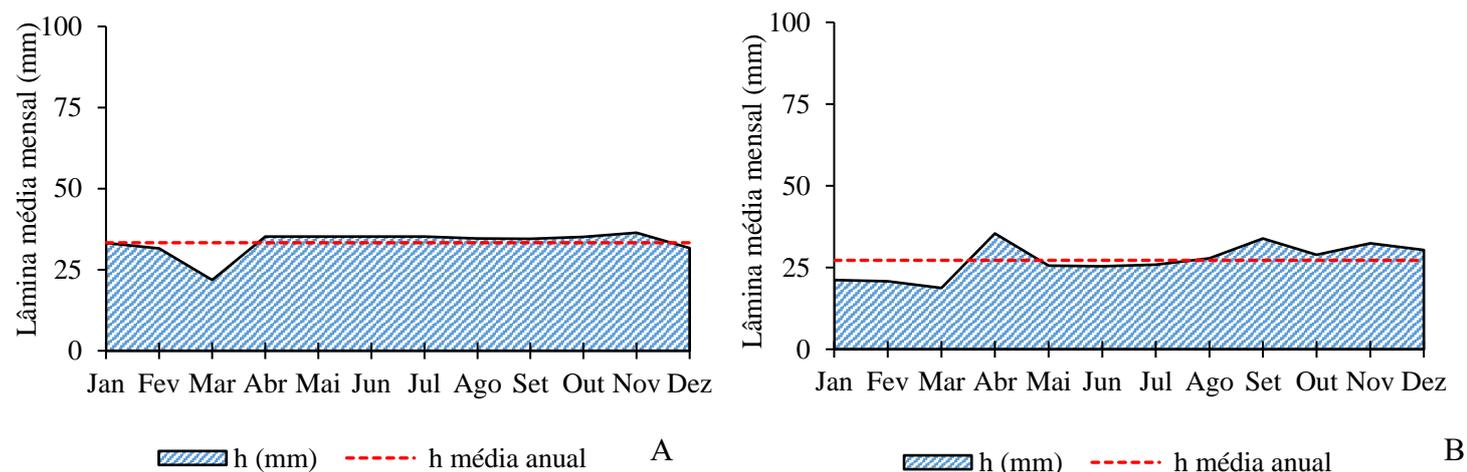
1412 Os registros médios da lâmina de água contida no substrato mensuradas pelo sensor de
1413 umidade estão expostos na Figura 11, em que a Figura 11A é referente ao ano de 2018 e a
1414 Figura 11B é referente a 2019.

1415 Figura 11. Lâmina de água média registrada pelo sensor no substrato para os anos de 2018 (A) e 2019
1416 (B).
1417

1418 De acordo com os resultados, a lâmina de água média presente no substrato em 2018 foi
1419 de aproximadamente 33,32 mm (Figura 11A), o que corresponde em termos percentuais a uma
1420 retenção média de 9% do total de entradas de água no sistema e equivale a 93309 litros de água
1421 retidos. Mensalmente, os meses de dezembro, janeiro, fevereiro e março apresentaram uma leve
1422 redução no conteúdo de água do substrato em relação aos demais. No entanto, em março
1423 verificou-se a maior redução em relação à média anual para cerca de 21,79 mm, esta redução
1424 foi favorecida devido a ocorrência dos eventos de chuva terem se concentrado na primeira e na
1425 última semana do mês totalizando 8 dias de chuvas apenas. No restante do mês não houve
1426 registro de precipitação, fato que contribui de forma efetiva na redução da lâmina média mensal
1427 retida. Em contrapartida, o mês de novembro destacou-se por registrar a maior lâmina média

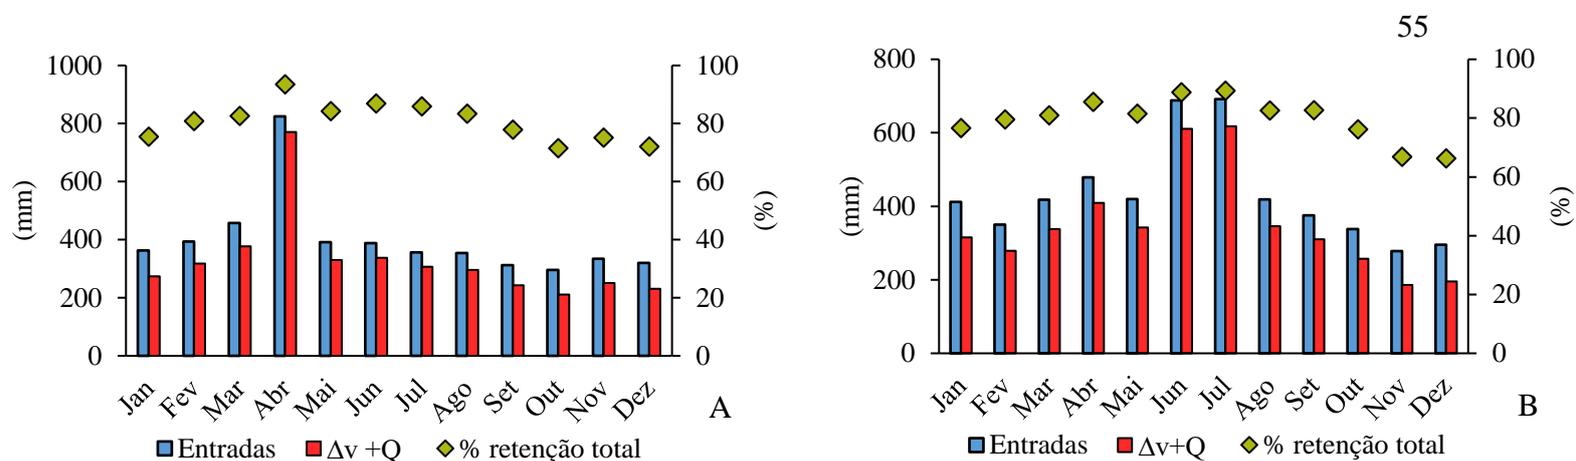
Figura 12. Retenção mensal promovida pelo conjunto substrato + drenagem e sua porcentagem mensal para os anos de 2018 (A) e 2019 (B).

1490 O conjunto substrato e sistema de drenagem do telhado verde em 2018 foi capaz de
 1491 promover uma retenção anual de 3945, 59 mm, o que corresponde a 82,33% do volume total
 1492 de água que entrou no sistema. Mensalmente, o mês de abril destacou-se pelo volume de chuvas
 1493 elevado, quase que o dobro previsto pela normal climatológica, e obteve uma retenção de
 1494 aproximadamente 93,51% do volume de água que entrou no sistema, seguido dos meses de
 1495 junho, julho, maio, agosto, março e fevereiro com percentual retido acima dos 80% e os meses
 1496 de setembro, janeiro, novembro, dezembro e outubro com retenção variando de 71% a 78% do
 1497 total mensal de entrada (Figura 12A). No mês de outubro foi registrado o menor percentual de
 1498 retenção, em torno de 71,43% do volume total de entrada, devido a redução do regime
 1499 pluviométrico que neste período atingiu apenas 10,6 m, sendo o mais baixo do ano, o que

1516 Durante todo o ano a faixa de retenção variou de 66,27% a aproximadamente 90%.
1517 Corroborando com estudos como o de Vieira et al. (2018) que obteve uma retenção variando
1518 entre 76,54% a 96,64% do volume das águas pluviais. Outros estudos realizados no Brasil, Itália
1519 e China por Alamy Filho et al. (2016), Cipolla, Maglionico & Stojkov (2016) e Zhang et al.
1520 (2015) mostram que os telhados verdes extensivos obtiveram uma retenção total de 55,67 %,
1521 51,9% e 77,2 % do volume total precipitado, respectivamente, demonstrando a eficiência no
1522 controle do escoamento pluvial em áreas urbanas.

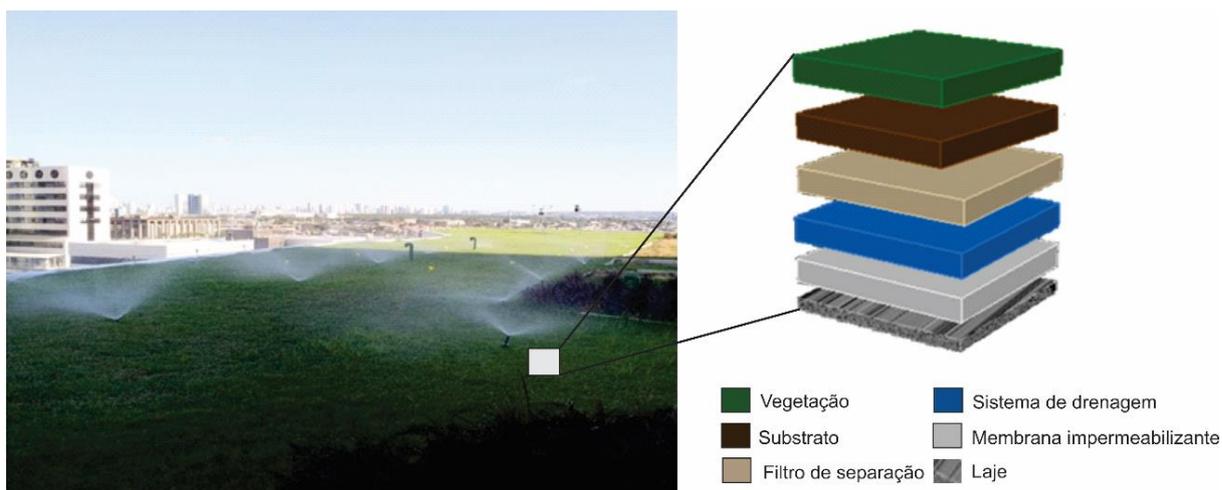
1771 O telhado verde implantado é do tipo extensivo com uma área de 2.800 m², sendo
 1772 composto por uma graminha da espécie *Zoysia japônica*, o substrato utilizado é constituído por
 1773 lodo de esgoto tratado com espessura de 7,5 cm, o sistema de drenagem é formado por uma
 1774 camada de material granular com espessura de 2,5 cm (proveniente da reciclagem de restos de
 1775 concreto) envolta por duas mantas de drenagem bidim nas faces superior e inferior, manta
 1776 asfáltica para impermeabilização da laje, sistema de irrigação por aspersão escamoteável que
 1777 aplica uma lâmina de 9,2 mm.dia-1 e reservatório com capacidade de armazenamento de 380
 1778 m³ (Figura 2).

1780 Figura 2. Sistema de irrigação escamoteável e esquema da composição do telhado verde em estudo.

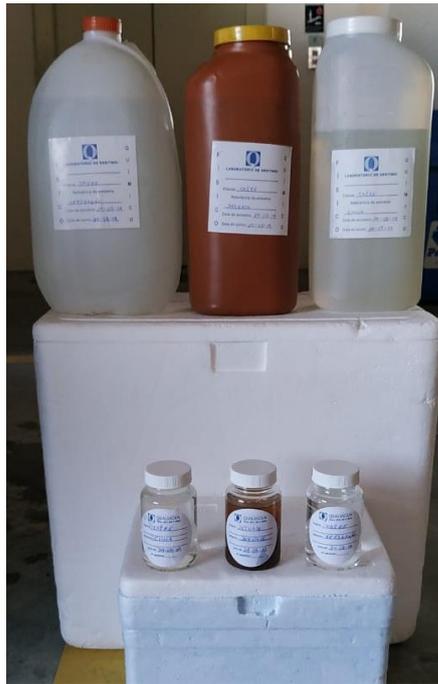
1803 drenada (DR), a água residuária oriunda do resfriamento dos aparelhos de ar-condicionado
 1804 instalados no edifício empresarial e água de abastecimento público, as coletas eram feitas
 1805 diretamente no emissor. Já para as amostras do ponto DR, a coleta foi realizada por meio de
 1806 uma torneira externa existente na tubulação hidráulica, a água da drenagem é composta da água
 1807 da chuva e de irrigação que passam pelo sistema construtivo do telhado verde. As amostras
 1808 coletadas dos três pontos estão apresentadas na Figura 3.
 1809

1810
 1811 Figura 3. Amostras dos três pontos de coleta: CH, IR e DR.

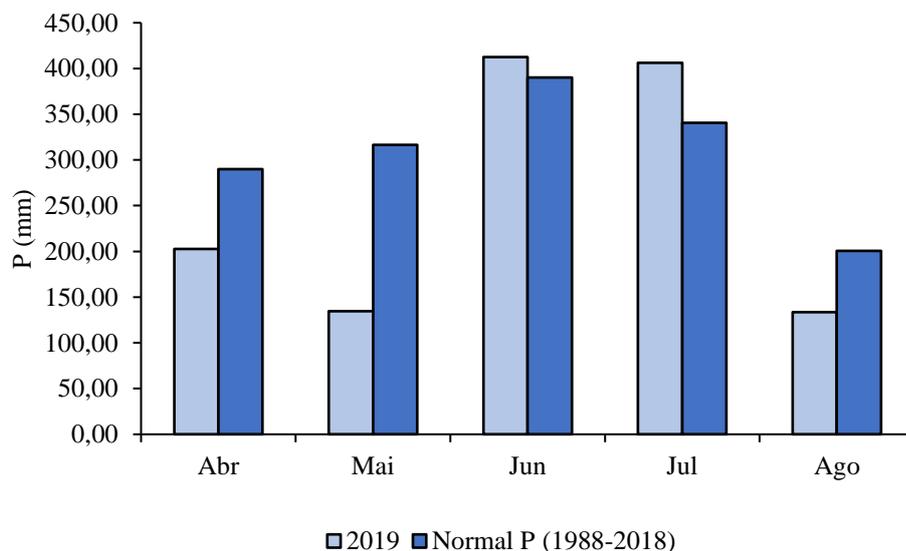
1843 Os índices pluviométricos para este estudo foram obtidos a partir da estação
 1844 meteorológica instalada no edifício garagem do empresarial Charles Darwin e através da base
 1845 de dados do INMET. O comparativo entre a precipitação pluviométrica e a média histórica para
 1846 o período experimental é apresentado na Figura 4.

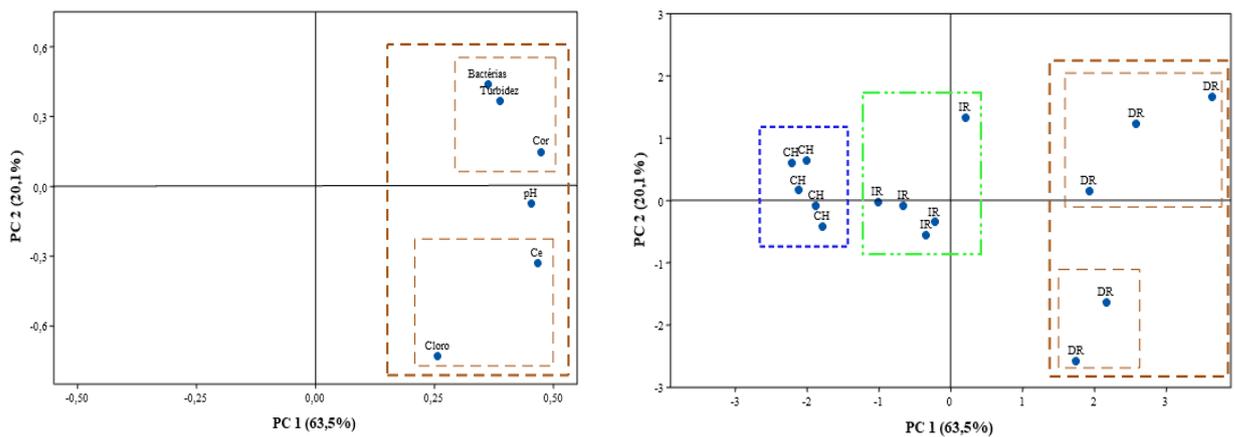
1887 A Figura 5 corresponde à análise de componentes principais, para os parâmetros de
 1888 qualidade da água associados aos 3 pontos de coleta.

1889 Figura 5. Componentes principais 1 e 2 referentes às correlações entre variáveis analisadas nos 3
 1890 pontos de coleta. CH= Chuva; IR= Irrigação e DR= Drenagem.

1895 A análise multivariada indicou que as componentes principais 1 e 2 (PC1 e PC2)
 1896 representam 83,6% da variância total das variáveis analisadas, tendo elas uma significância
 1897 expressiva ao explicar a relação entre as variáveis analisadas e os pontos de coleta,
 1898 corroborando Finkler et al., (2015), que utilizou este método estatístico para identificar os
 1899 principais parâmetros de qualidade e as fontes poluidoras relacionadas à variação espacial e
 1900 temporal da qualidade dos corpos hídricos no município de Caxias do Sul, estado do Rio Grande

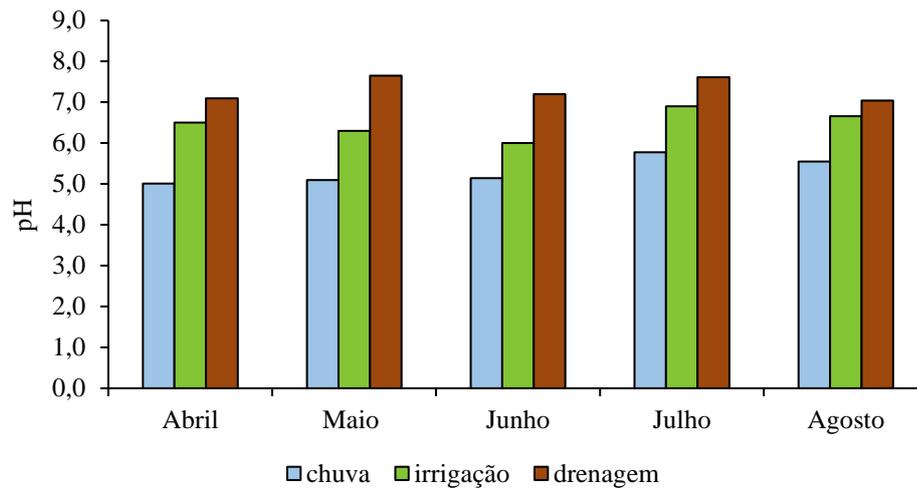
1963 Desta forma, pode-se afirmar que o telhado verde agiu como fonte do parâmetro pH,
 1964 reduzindo a acidez da água da chuva. No estudo de Buffam, Mitchell & Durtsche (2016) nos
 1965 Estados Unidos, a água da chuva apresentou pH médio igual 5,75, enquanto as águas das
 1966 coberturas verdes apresentaram pH médio no intervalo de 6,5 a 7,4, corroborando com os
 resultados do presente estudo.

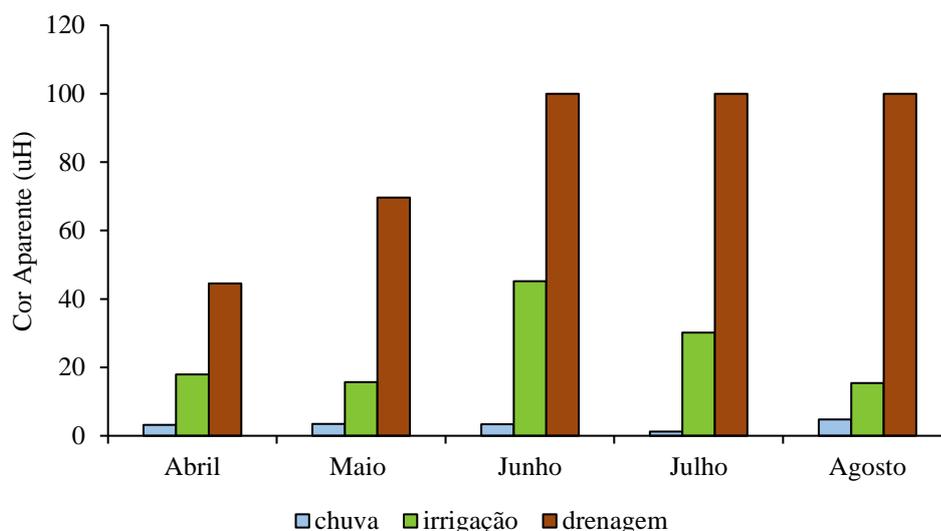
Os resultados para o parâmetro CA das amostras coletadas no ponto CH atenderam o
 limite permitido pela NBR 15527/2007, porém, as amostras obtidas tanto no ponto de coleta IR
 quanto no DR apresentaram valores superiores ao estabelecido pela norma, que determina que
 sejam inferiores a 15 uH (Figura 7).

1984 (2017) encontraram valores de CA acima de 400 uH em amostras de água provenientes da
 1985 drenagem de um telhado verde extensivo, no Rio Grande do Sul, assemelhando-se aos valores
 1986 encontrados neste estudo.

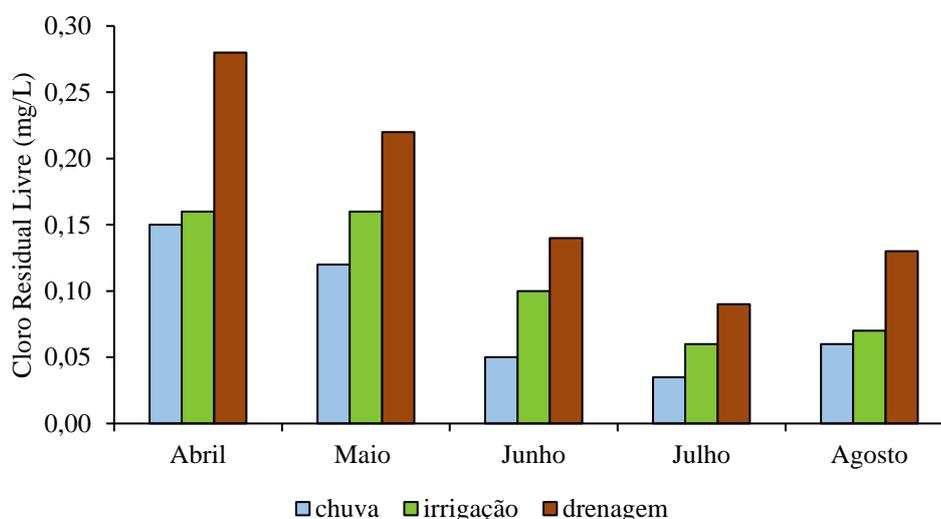
1987 Para o parâmetro CRL (Figura 8), em todos os tratamentos os valores ficaram abaixo do
 1988 estabelecido pela norma, que é de 0,5 a 3,0 mg/L. Segundo a NBR 15527/2007, este dado deve
 1989 ser levado em consideração caso sejam utilizados compostos de cloro para desinfecção, o que
 1990 não foi utilizado neste trabalho. Nas amostras obtidas no ponto de coleta CH foram encontrados
 1991 valores de cloro em todas as análises. Isso deve-se ao fato de a composição da água da chuva
 1992 sofrer influência da localização geográfica. Segundo Santos (2011) regiões próximas dos
 1993 oceanos apresentam uma maior probabilidade de encontrar sódio, potássio, magnésio e cloro
 1994 na água da chuva.

Figura 8. Cloro residual livre (CRL) das amostras coletadas nos três pontos de coleta.

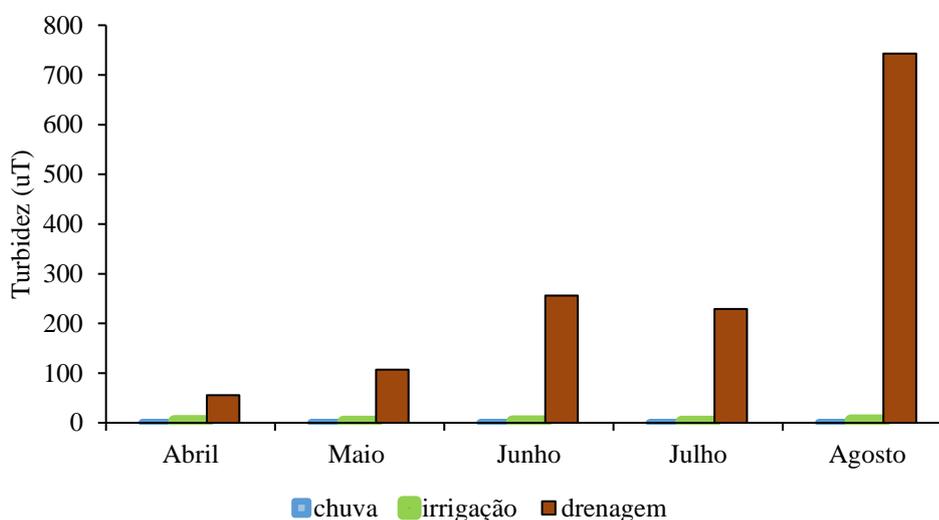
2003 Os valores de TBD tanto para as amostras provenientes do ponto CH quanto para as
 2004 amostras provenientes do ponto IR ficaram abaixo do estabelecido pela norma, variando de
 2005 0,26 a 1,15 uT e 1,48 a 4,34 uT, respectivamente. Contudo, nas amostras oriundas do ponto
 2006 DR, os valores ultrapassaram o valor máximo de 5,0 uT estabelecido pela NBR 15527/ 2007,
 2007 variando de 55,8 a 743 uT (Figura 9).

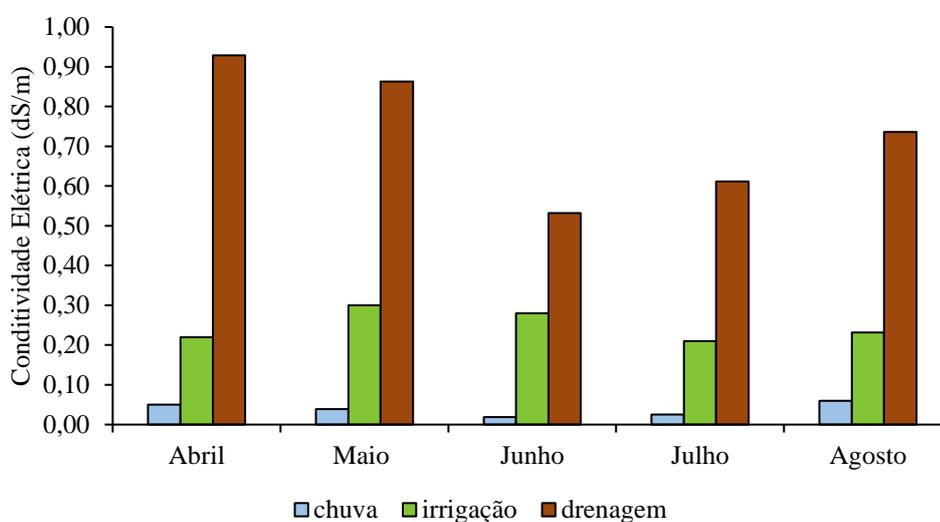
2023 A CE da água representa o teor de sais minerais dissolvidos, nas amostras do ponto CH
 2024 os valores variaram de 0,02 dS/m à 0,06 dS/m. Para as amostras obtidas no ponto IR, os valores
 2025 variaram de 0,2 dS/m à 0,3 dS/m e nas amostras coletadas no ponto DR, a variação foi de 0,5
 2026 dS/m à 0,93 dS/m (Figura 10). Pelos resultados obtidos, é possível observar que as amostras
 2027 obtidas no ponto DR apresentou valores de CE maiores, seguido das amostras obtidas nos
 2028 pontos IR e CH.

2030 Figura 10. Condutividade elétrica das amostras coletadas para os três pontos de coleta.

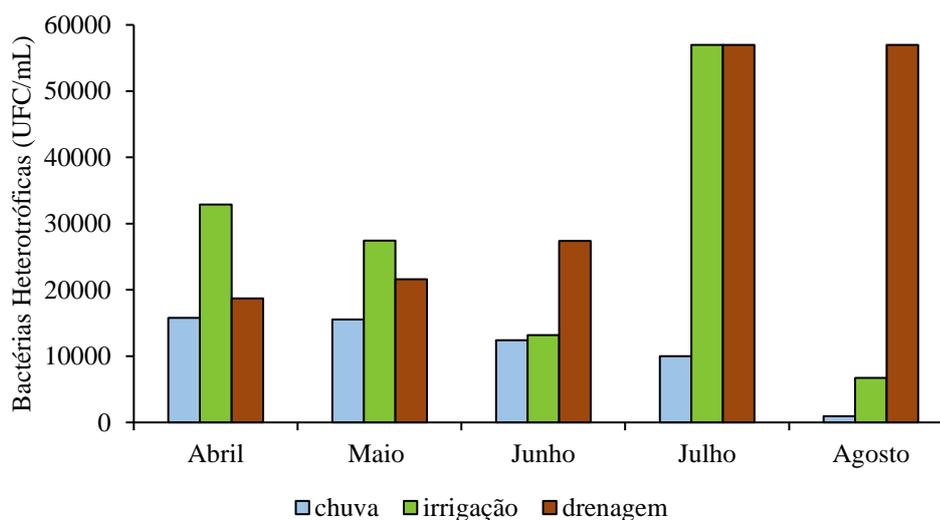
2045 A contagem padrão BH nos três pontos de coleta apresentou valores elevados (Figura
2046 11). O valor médio durante os cinco meses de coleta para as amostras provenientes do ponto de
2047 coleta CH foi de 10936 UFC/mL, para as do ponto IR foi 27450 UFC/mL e para as do ponto
2048 DR foi de 36340 UFC/mL.

2050 Figura 11. Bactérias Heterotróficas das amostras coletadas para os três pontos de coleta.
