**AVALIAÇÃO DO DESEMPENHO DE BIOTÉCNICAS NO
CONTROLE DA EROSÃO EM TALUDES**

Dissertação submetida ao Programa de Pós-Graduação em Engenharia Ambiental para obtenção do título de Mestre em Engenharia Ambiental, Área de Concentração de Gestão Ambiental e Recursos Hídricos.

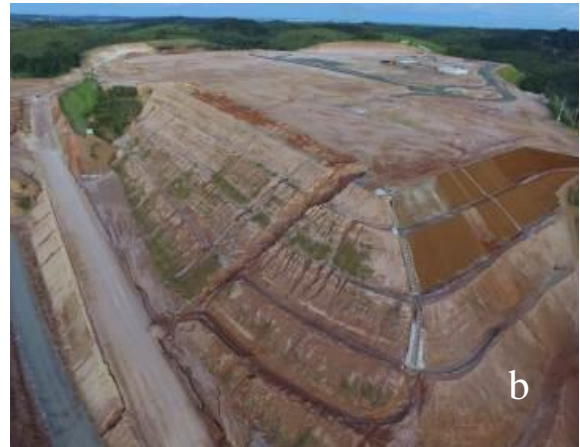
Figura 1 – Localização da UFRPE – UACSA (a); Área de construção da UFRPE com vista dos taludes de aterro (b).

Trabalho experimental de campo foi conduzido no município de Cabo de Santo Agostinho-PE. A área está situada em um dos taludes de aterro da futura instalação da Universidade Federal Rural de Pernambuco Campus Cabo de Santo Agostinho (UFRPE - UACSA), nas proximidades do bloco onde serão as instalações a biblioteca e as margens da futura rodovia estadual PE – 033 que ligará a BR-101 sul à PE - 060.

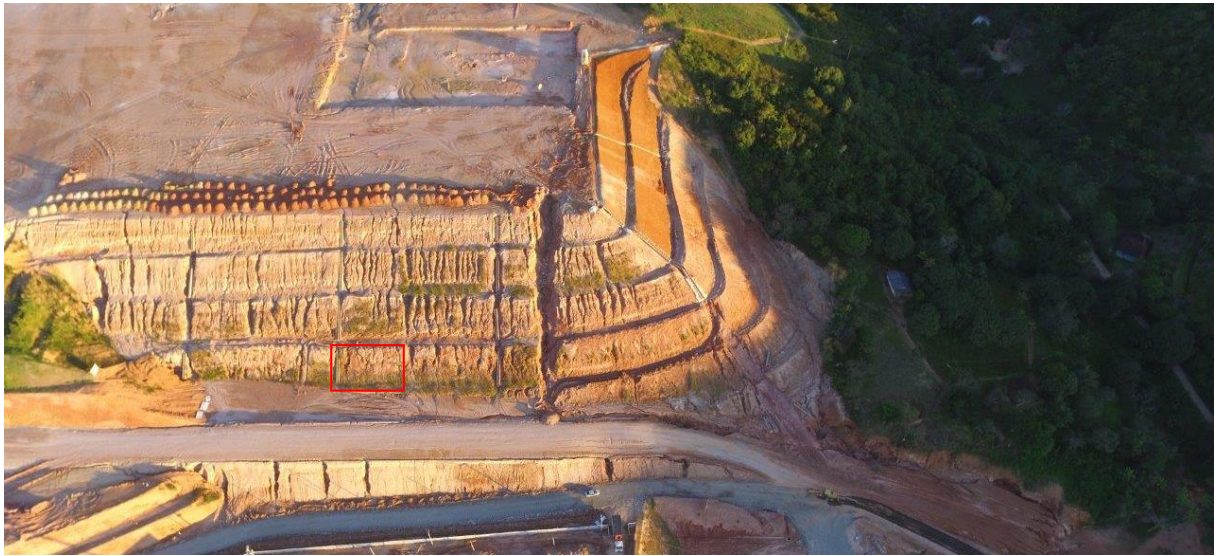
Figura 3 – Área da instalação do experimento.

O talude escolhido para instalação do experimento encontra-se nas coordenadas geográficas de 8° 18' 51" Latitude Sul e 35° 4' 6" Longitude Oeste e 50 m de altitude e possui inclinação média com ângulo de 33,5°, ou seja, com 66% de declividade.

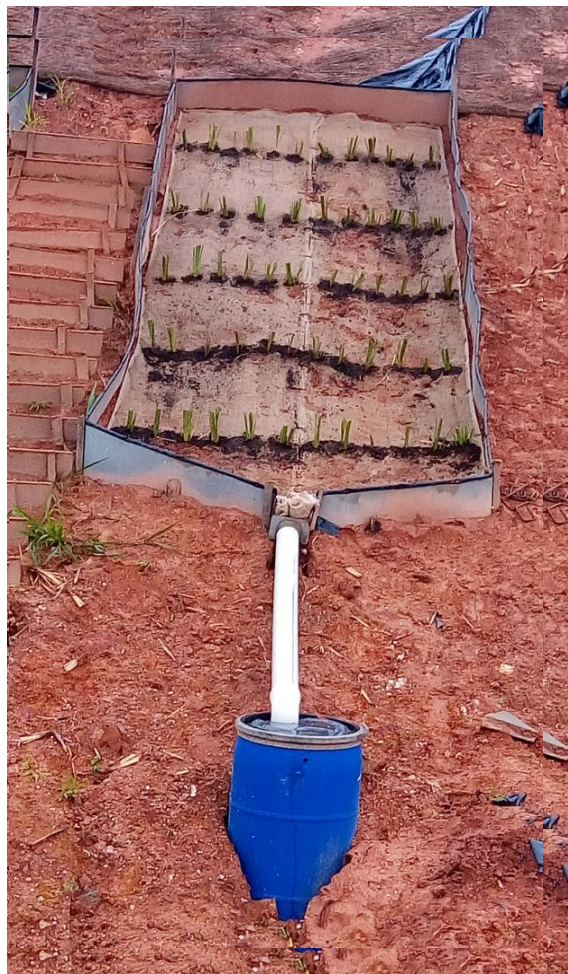
Figura 5 - Parcela hidroerosiva instalada com coletor.

Cada uma das parcelas experimentais recebeu um modelo de tratamento utilizado na bioengenharia de solo. O experimento visando à determinação de perdas de solo e água por erosão foi conduzido sob condições de chuva natural. Na extremidade inferior de cada parcela experimental instalou-se 01 coletor para armazenar o escoamento superficial e sedimentos, que se conectava a parcela através de tubo plástico de 100 mm. Todo escoamento superficial foi direcionado por gravidade para o reservatório (Figura 6).

Os coletores utilizados foram reservatórios tipo bombonas de plástico rígido de formato cilíndrico regular com capacidade de 130 l. As bombonas foram fixadas a 01 m de distância, à jusante da parcela, garantindo que estivessem perfeitamente, garantindo que toda água mais os sedimentos fossem direcionados para os reservatórios.

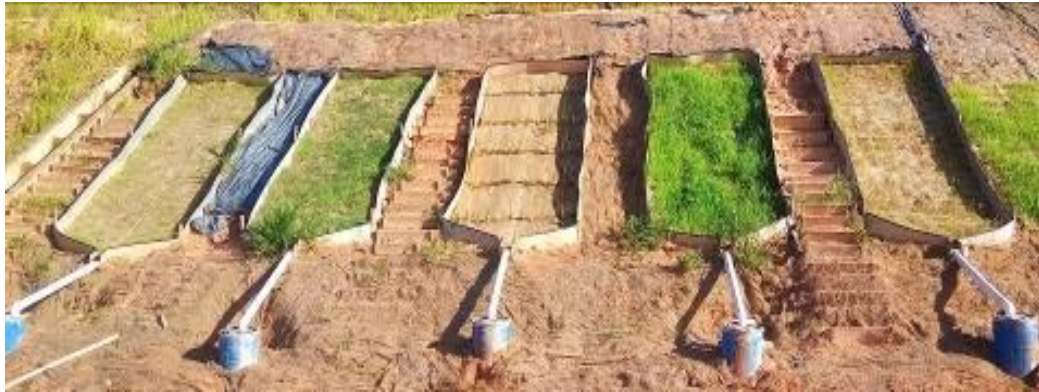
Figura 6 - Parcelas hidroerosivas instaladas.

A instalação de cada parcela foi determinada de forma aleatória, tendo-se os seguintes tratamentos:

Parcela A - Fibra de sisal e hidrossemeadura de *Brachiaria Decumbens*: esse tratamento consistiu em instalar 02 faixas de fibra de sisal no sentido do declive, com dimensões de 1,0 m de largura por 5,0 m de comprimento de modo a garantir a cobertura de todo solo da parcela. Após a instalação da manta foi realizada a hidrossemeadura de sementes de *Brachiaria Decumbens* e mulch (mistura de papel e água que tem como objetivo aglutinar as sementes na superfície do solo, reduzindo as perdas do material jateado);

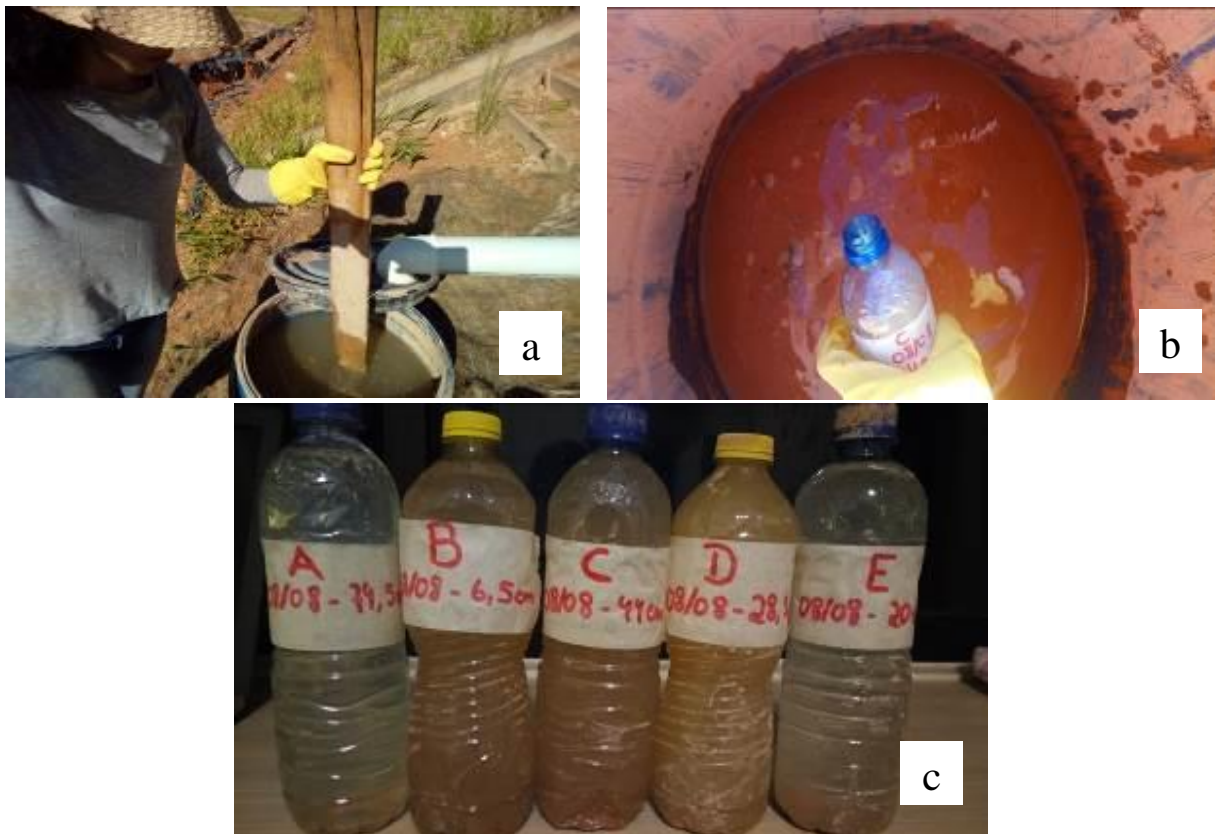
Figura 7 – a) Homogeneização do material escoado no coletor de sedimentos; b) Coleta da alíquota do material sedimentado; c) Amostras coletadas.

As amostras com o material do escoamento superficial foram levadas para laboratório para a determinação da concentração da quantidade de sedimento ocorrido em cada evento de chuva. Em laboratório os sedimentos de cada amostra foram colocados para secar em estufa a uma temperatura de 110 °C até a evaporação completa da água, para determinação da massa seca do solo sedimentado (GARCIA et al., 2003).

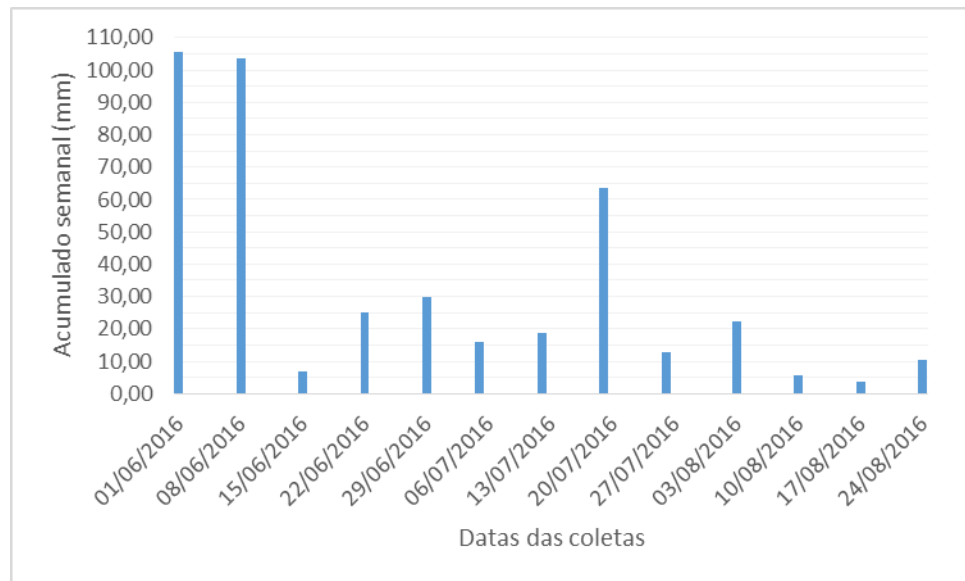
Figura 8 – Distribuição temporal das precipitações totais semanais (mm) da estação de código 603 no período de 01/06/16 a 24/08/16.

As precipitações acumuladas semanalmente durante o período experimental somaram um total de 356,50 mm (Figura 8). Nesta, verifica-se a distribuição temporal das precipitações semanais coletadas da estação da APAC, código 603 no período de 01/06/16 a 24/08/16.

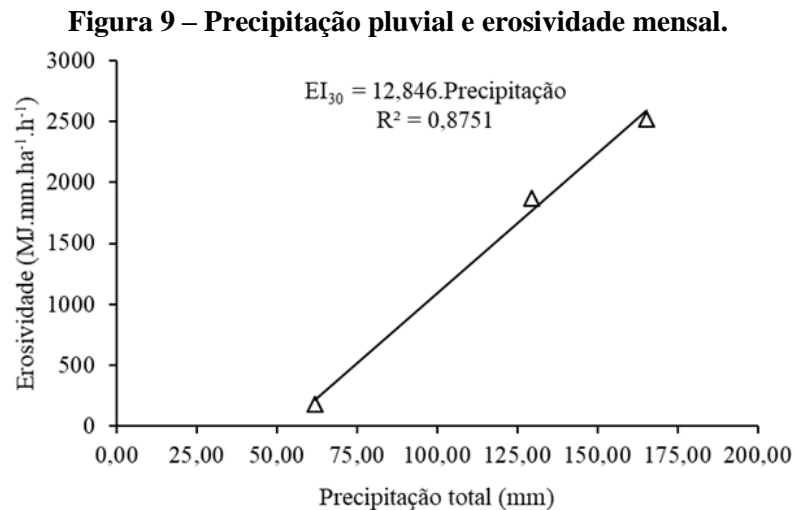
A relação entre a precipitação total e a erosividade durante o período de desenvolvimento do experimento mostrou que os meses de junho e julho de 2016 apresentaram os maiores riscos de perda de solo, devido aos elevados valores de erosividade mensal. Observou-se no período que os maiores valores mensais do índice de erosividade EI_{30} da chuva ocorreram nos meses junho e julho com $2.521,50$ e $1.866,50 \text{ MJ mm ha}^{-1} \text{ h}^{-1}$, respectivamente. Já o menor foi em agosto igual a $178,70 \text{ MJ mm ha}^{-1} \text{ h}^{-1}$ (Figura 9).

A tabela 7 mostra que o potencial erosivo das chuvas durante os 03 meses de avaliação, determinado pelo índice EI_{30} (WISCHMEIER, 1978) é de $4.566,70 \text{ MJ mm ha}^{-1} \text{ h}^{-1}$. Desse total, $4.388,0 \text{ MJ mm ha}^{-1} \text{ h}^{-1}$ são devidas as chuvas erosivas que ocorreram nos meses de junho e julho correspondendo a 96% do referido índice. O mês de agosto mostrou-se como sendo o de menor valor para o índice erosivo.

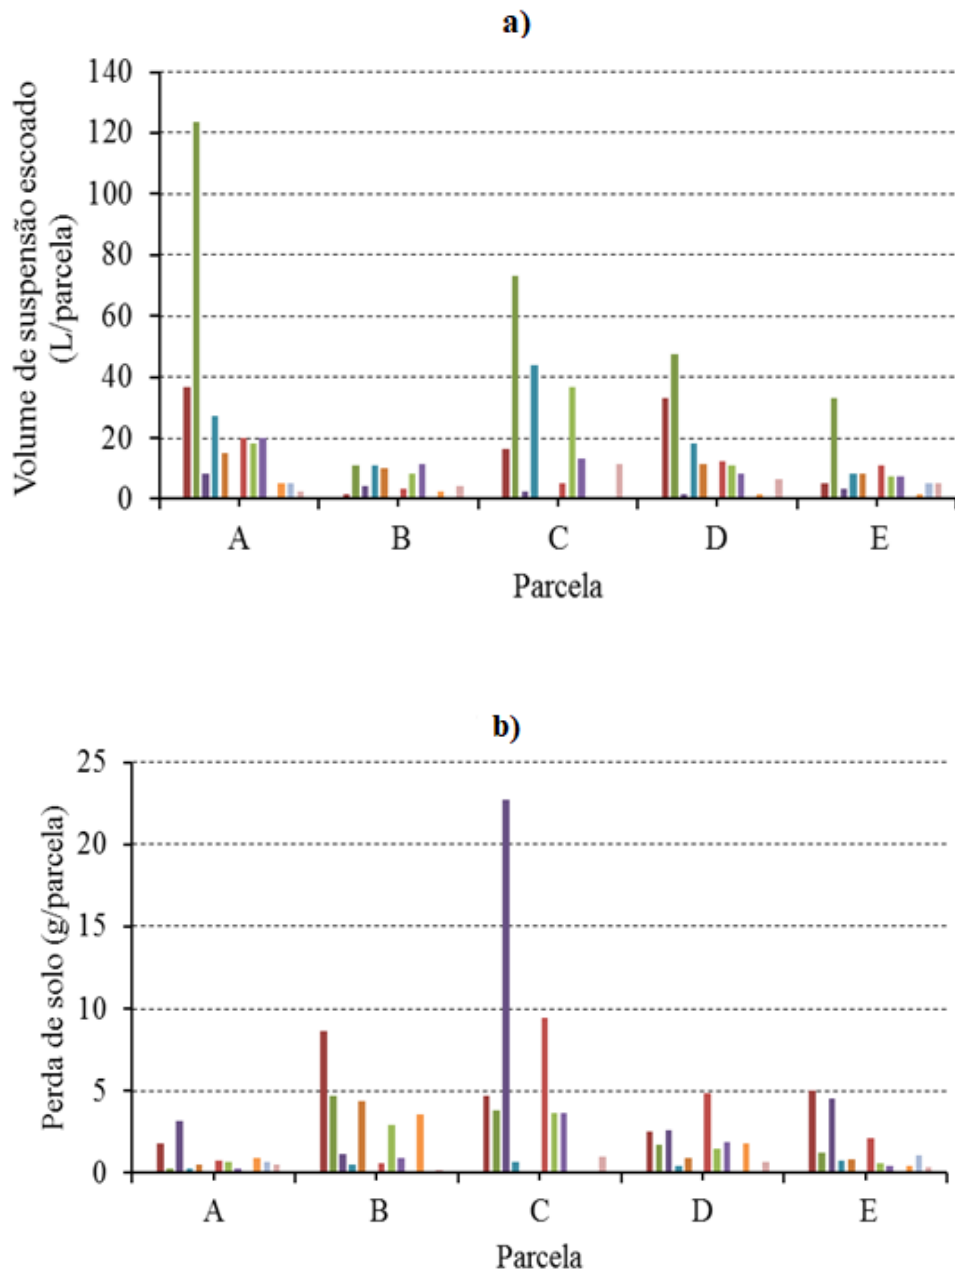
Figura 10 – Volume de suspensão água + solo escoado (a) e massa de solo (b) perdida nas parcelas durante as treze coletas ocorridas no período avaliado.

Parcela A - Fibra de sisal e hidrosseadura de *Brachiaria Decumbens*;
 Parcela B - Enleivamento de grama esmeralda (*Zoysia japonica* Steud);
 Parcela C - Manta de fibra de sisal e capim vetiver (*Chrysopogon zizanioides*);
 Parcela D - Saco de aniagem e hidrosseadura de *Brachiaria Decumbens*;
 Parcela E - Biomanta de fibra de coco e hidrosseadura de *Brachiaria Decumbens*.
 (*) parcela = 10 m²

Em relação às perdas de água, verificou-se durante todo o período da pesquisa que esta perda foi de $799,37 \text{ l.}10 \text{ m}^{-2}$ o equivalente a $799.375,10 \text{ m}^{-3}.\text{ha}^{-1}$. A Parcela A (fibra de sisal e hidrossemeadura de *Brachiaria Decumbens*) e a Parcela C (manta de fibra de sisal e capim vetiver (*Chrysopogon zizanioides*)) foram as que apresentaram maiores perdas de água, com valores de $281,79 \text{ l.}10\text{m}^{-2}$ ($281.792,48 \text{ m}^{-3}.\text{ha}^{-1}$) e $202,75 \text{ l.}10\text{m}^{-2}$ ($202.752,11 \text{ m}^{-3}.\text{ha}^{-1}$), respectivamente. Ainda em relação às perdas de água, verificou-se que as parcelas D (Saco de aniagem e hidrossemadura de *Brachiaria Decumbens*) com $152,07 \text{ l.}10\text{m}^{-2}$, E (biomanta da fibra do coco e hidrossemadura de *Brachiaria Decumbens*) com $95,56 \text{ l.}10\text{m}^{-2}$ e B (enleivamento de grama esmeralda (*Zoysia japonica* Steud)) com $67,31 \text{ l.}10\text{m}^{-2}$, foram as que obtiveram os menores volumes de perdas de água durante o período do experimento.

Com a redução das precipitações, há também a redução na perda de água, indicando que os diferentes tipos de biotécnicas utilizadas nas parcelas influenciaram na relação chuva x escoamento superficial. Neste sentido, a parcela B (enleivamento de grama esmeralda (*Zoysia japonica* Steud)) foi a que menos favoreceu o escoamento superficial, isto é, causando mais infiltração de água no solo, seguida pelo tratamento da parcela E (biomanta da fibra do coco e hidrossemadura de *Brachiaria Decumbens*).

Quando sobrepostas às informações de perdas de solo (Tabela 9) e perdas de água (Tabela 10) nota-se que a parcela A (Manta de fibra de sisal e hidrossemadura de *Brachiaria Decumbens*), apresenta o maior índice de perda de água por escoamento superficial, e em contrapartida é o teste de menor perda de sedimento, enquanto a parcela B (enleivamento de grama esmeralda (*Zoysia japonica* Steud)) apresenta o maior índice de infiltração, ou seja, menor escoamento superficial, e maior perda de solo. Isso ocorre devido aos diferentes
